FICHA DE CAMPO

**PT\_D1\_CENTRO\_253\_DSS\_PG\_TB\_\_8**

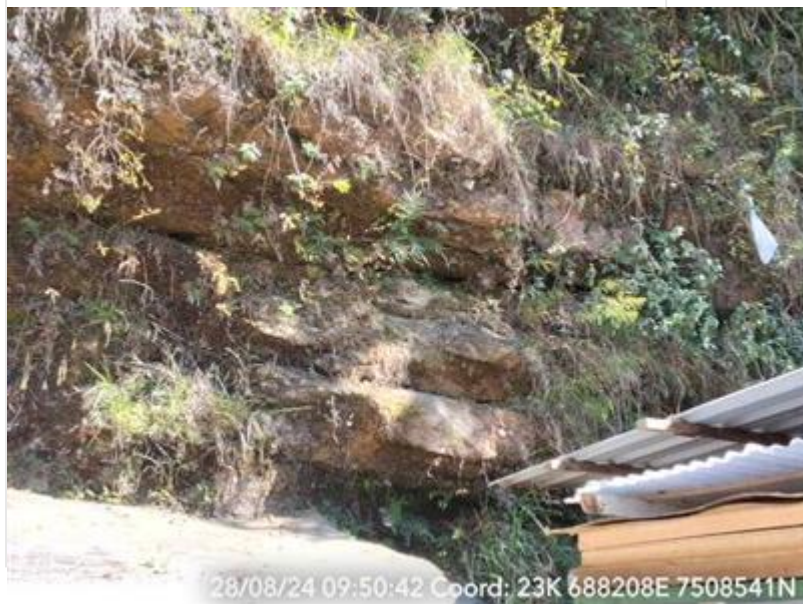
Foto1

**Maciço rochoso muito fraturado.**

**Concreto projetado abaixo da moradia e no solo abaixo da escadaria e acima do maciço rochoso fraturado. Biomanta ao lado da moradia.**
