FICHA DE CAMPO

**PT\_D1\_CENTRO\_253\_DSS\_PG\_TB\_\_9**

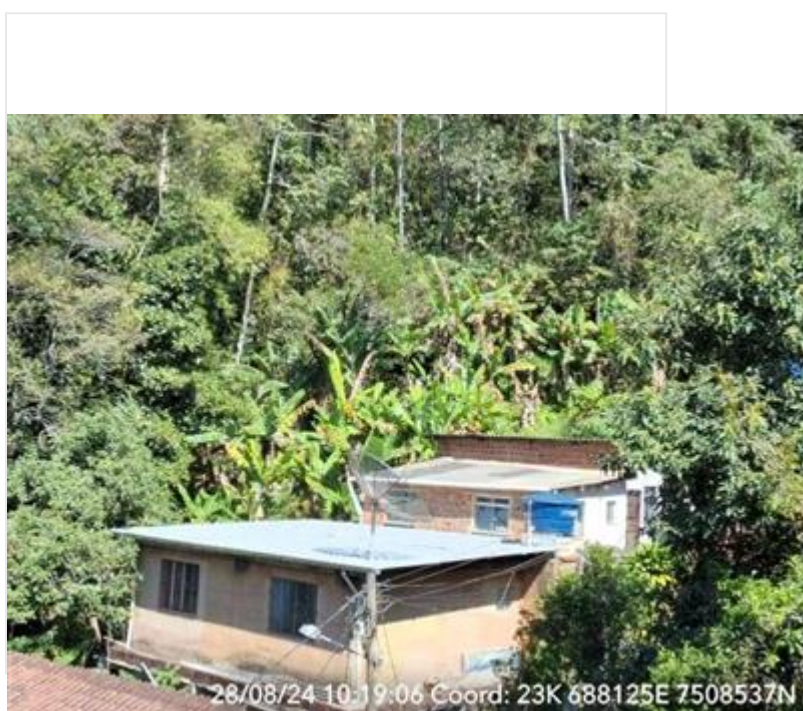
Foto1

**Morador relata a presença de um bloco. A vegetação não permitiu sua visualização, porém foi indicado contraforte ou desmonte, dependendo da sua situação. Refazer concreto projetado.**

**As bananeiras indicam o caminho da drenagem.**
