**Thalweg Tecnologia e Serviços de Geotecnia**  
Cartografia de Risco a Escorregamentos em Encostas  
do Município de Petrópolis

**FICHA DE CAMPO**

**PT\_D1\_CENTRO\_268\_DSS\_DS\_JP\_\_1**

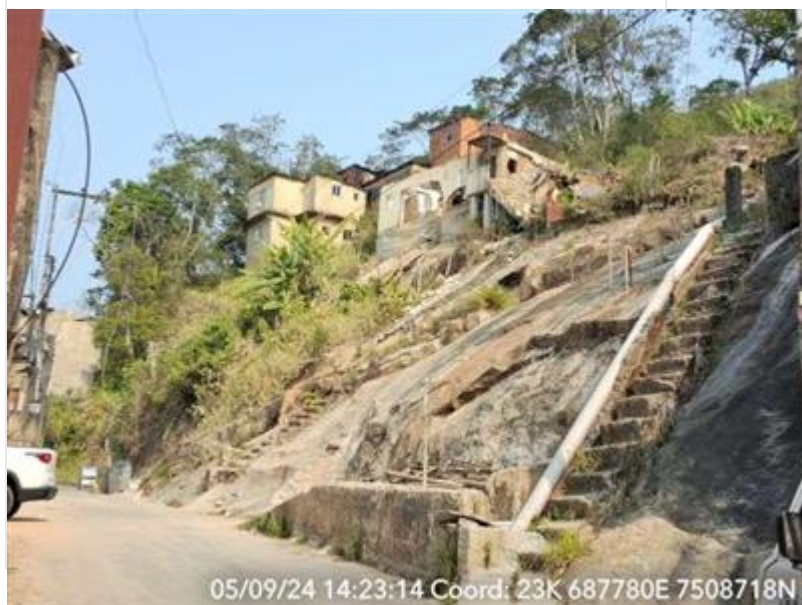
## Foto1

**Movimento de massa.**

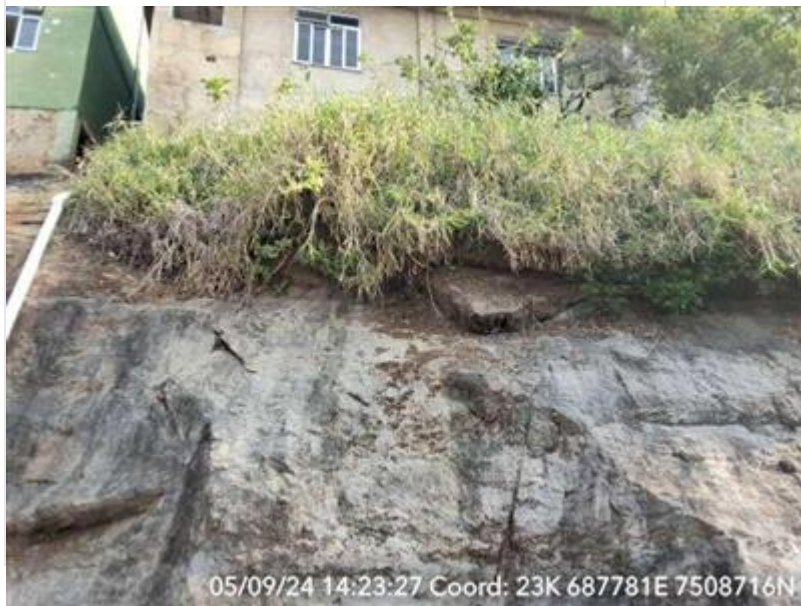
Foto2

**Setor com angulo em negativo.**
