FICHA DE CAMPO

**PT\_D1\_CENTRO\_268\_DSS\_DS\_JP\_\_3**

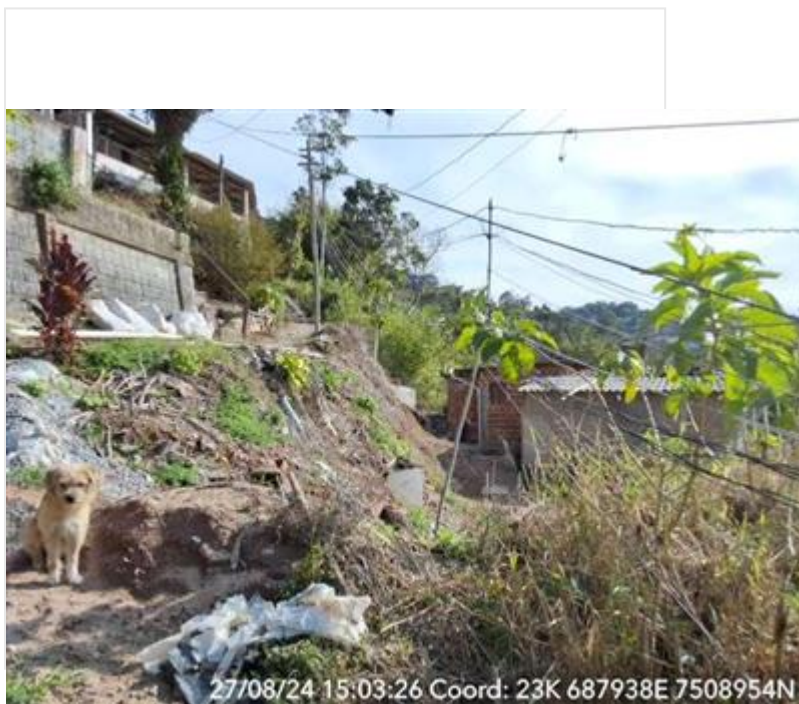
## Foto1

**Moradia a jusante de escorregamento e corte íngreme.**

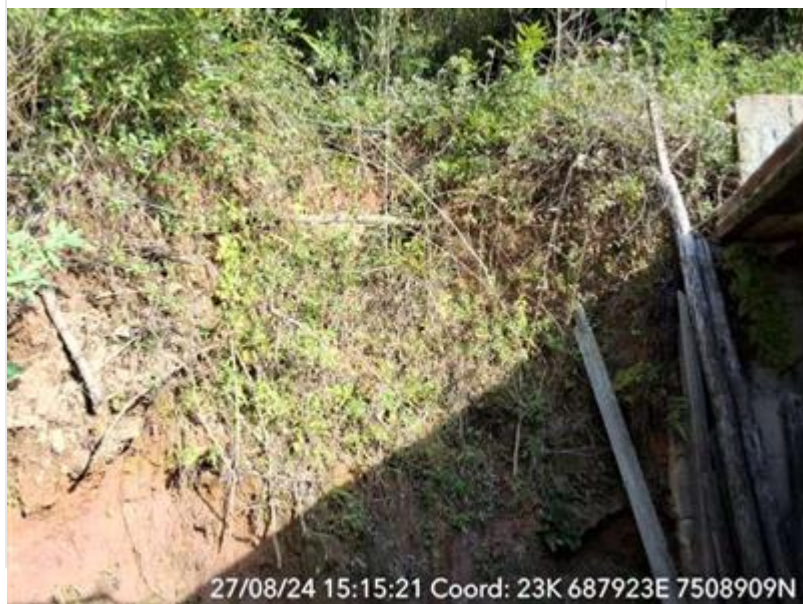
Foto2

**Cicatriz à montante da moradia. Acerto do terreno.**

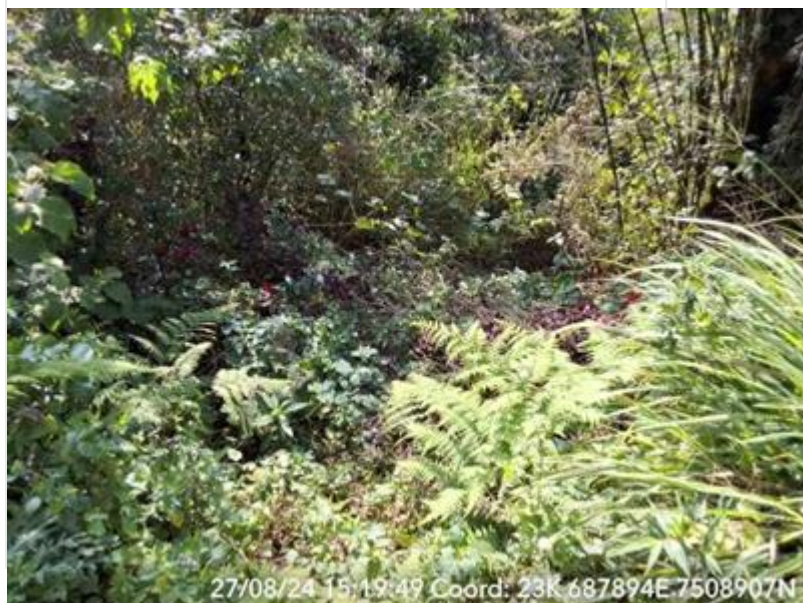
Foto3

**Escorregamento à jusante da moradia.**
