FICHA DE CAMPO

**PT\_D1\_CENTRO\_324\_DSS\_EA\_IR\_\_2**

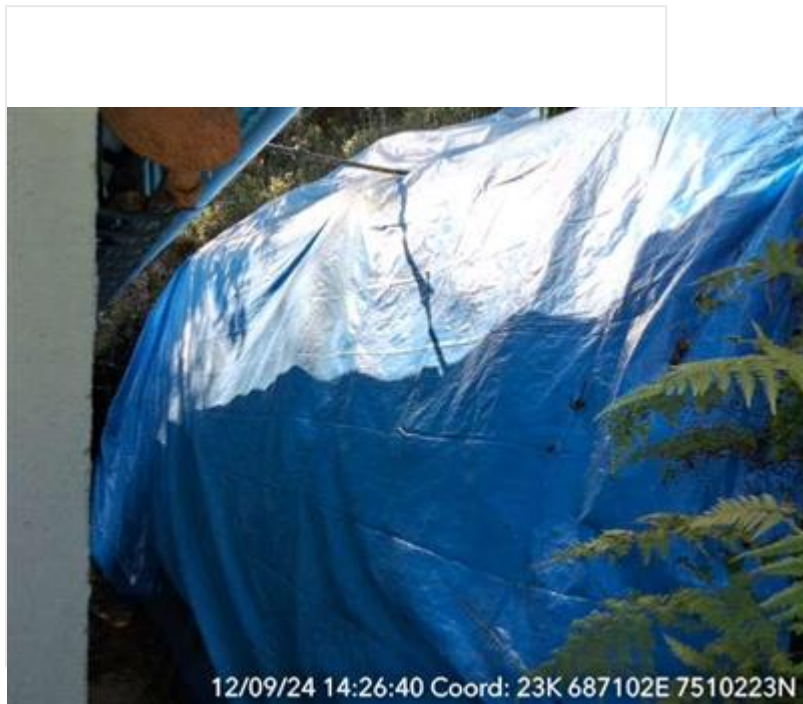
Foto1

**Concreto projetado desabando.**
