FICHA DE CAMPO

**PT\_D1\_CENTRO\_328\_DSS\_EA\_IR\_\_1**

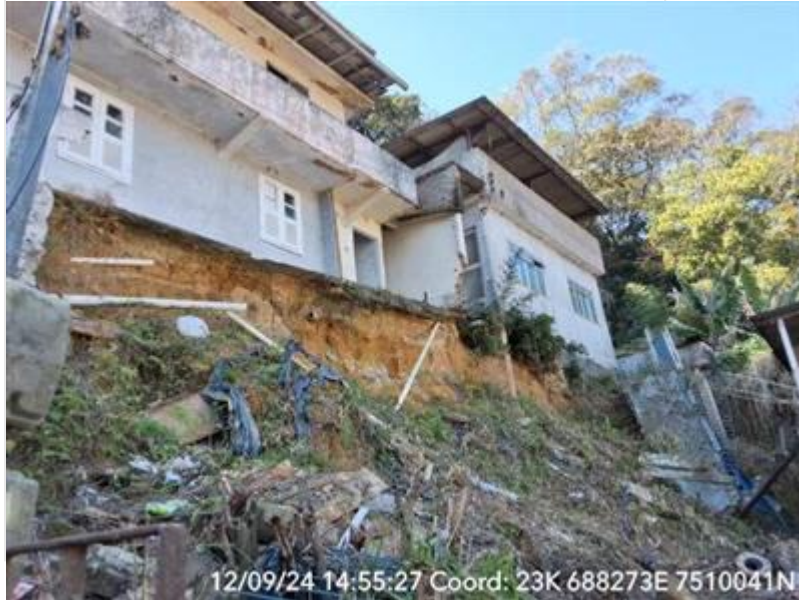
Foto1

**Cicatriz**
