FICHA DE CAMPO

**PT\_D1\_CENTRO\_333\_DSS\_EA\_IR\_\_2**

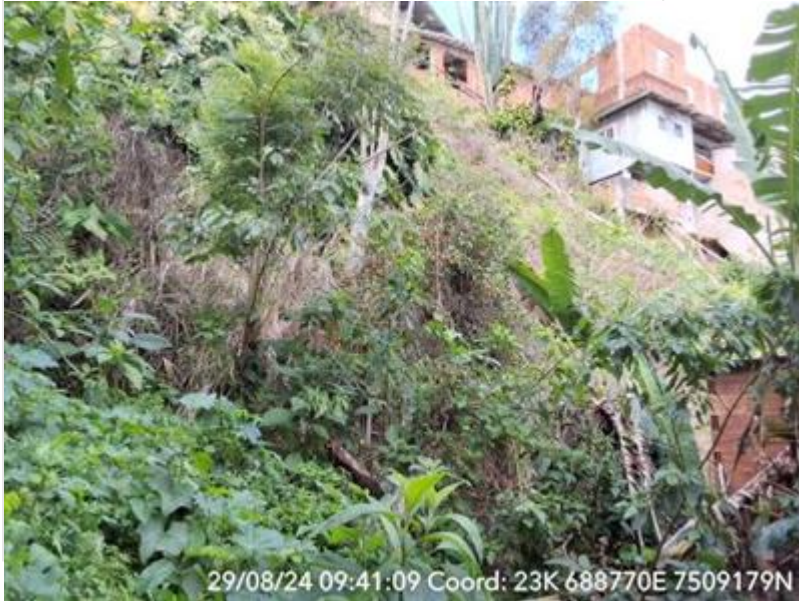
Foto1

**Talude com sinais de erosão e problemas de drenagem.**

- **desobstrução da drenagem**
- **remoção da "vegetação deslizada"**
- **construção de guarda-corpo**
- **construção/reparo de passeio**
