FICHA DE CAMPO

**PT\_D1\_CENTRO\_334\_DSS\_EA\_IR\_\_13**

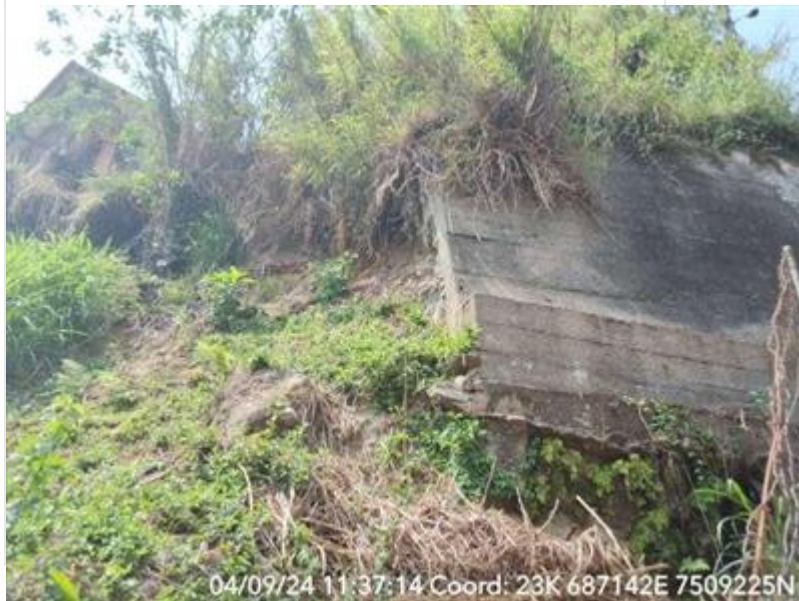
## Foto1

**Cicatriz com material à montante.**

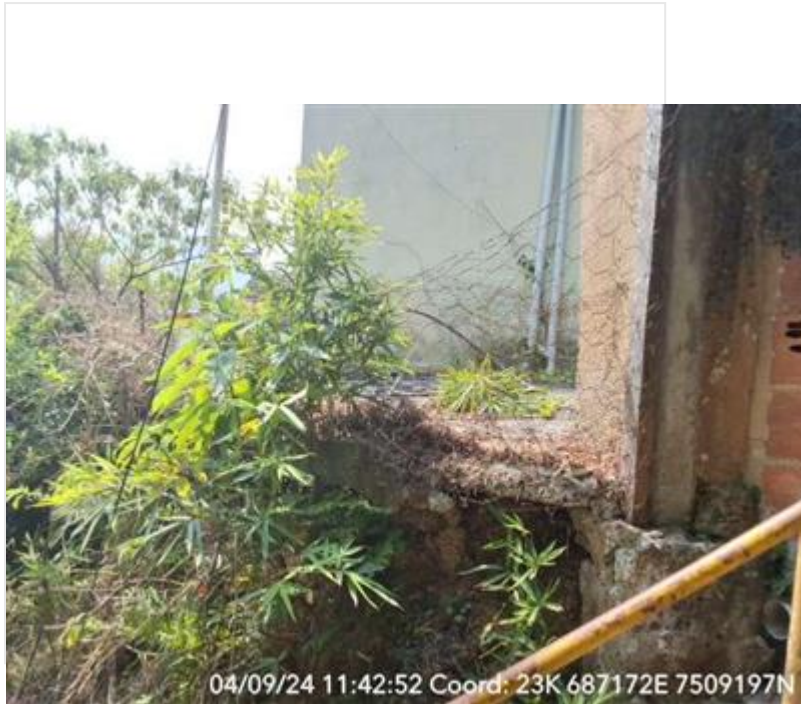
Foto2

**1a casa na escadaria.**

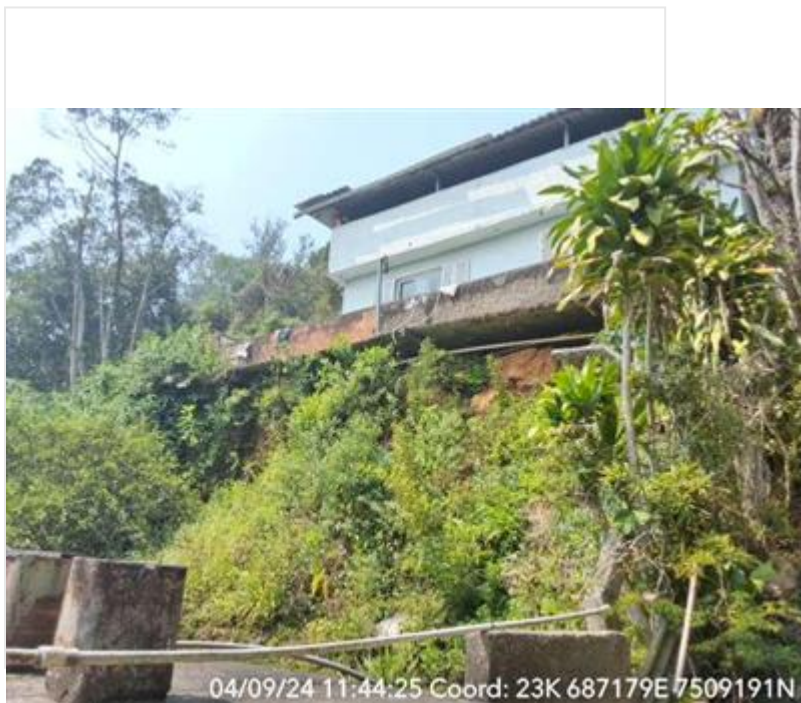
Foto3

**Cicatriz entre a 1a e a 2a casas da escadaria.**
