FICHA DE CAMPO

**PT\_D1\_CENTRO\_334\_DSS\_EA\_IR\_\_3**

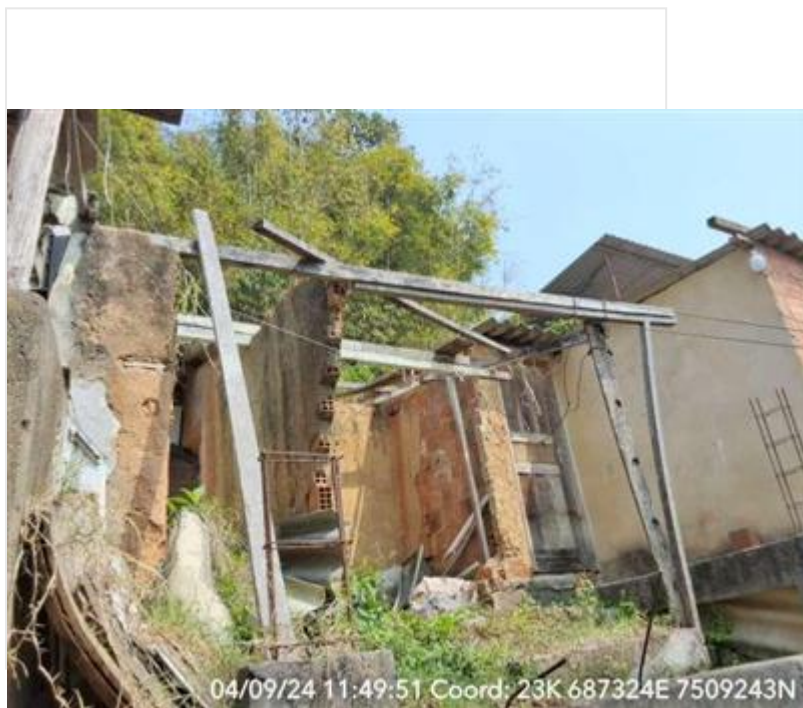
## Foto1

**Deslizamento atrás do imóvel há 2 anos.**

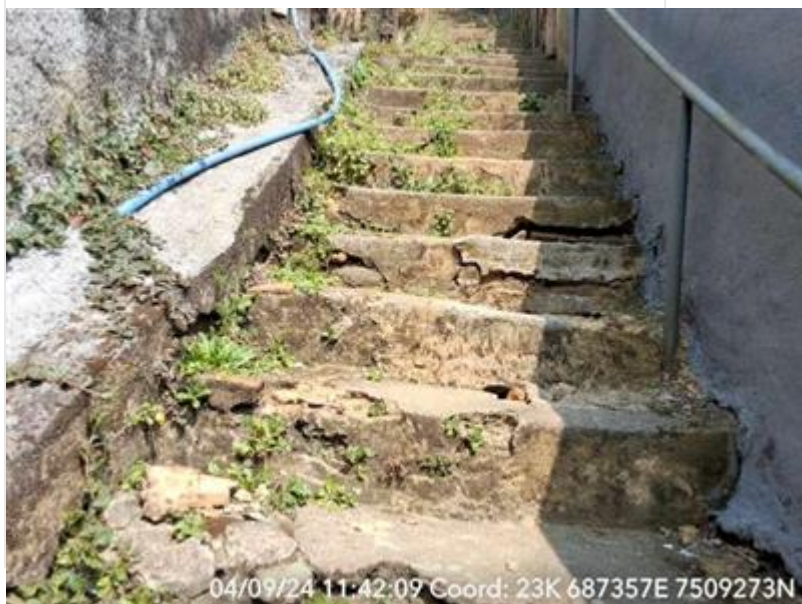
Foto2

**Acesso para as moradias.**

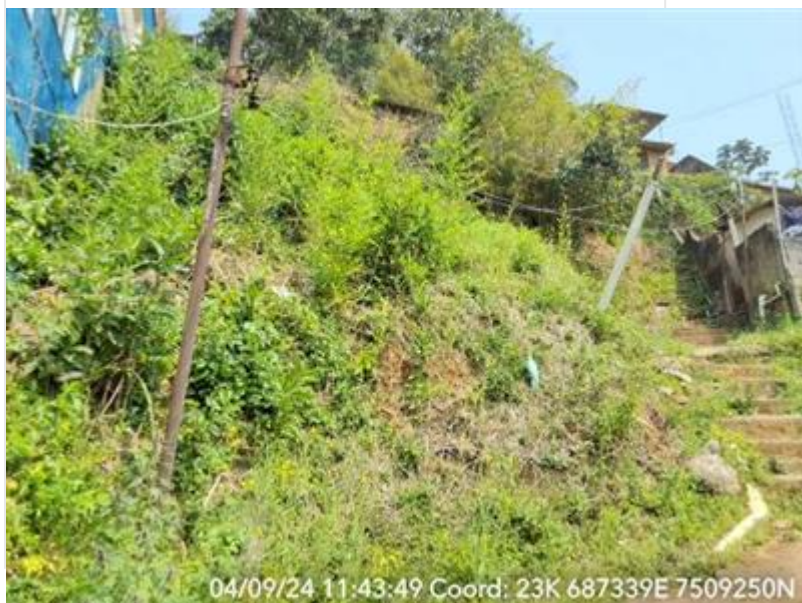
Foto3

**Mobilização de material.**
