FICHA DE CAMPO

**PT\_D1\_CENTRO\_334\_DSS\_EA\_IR\_\_7**

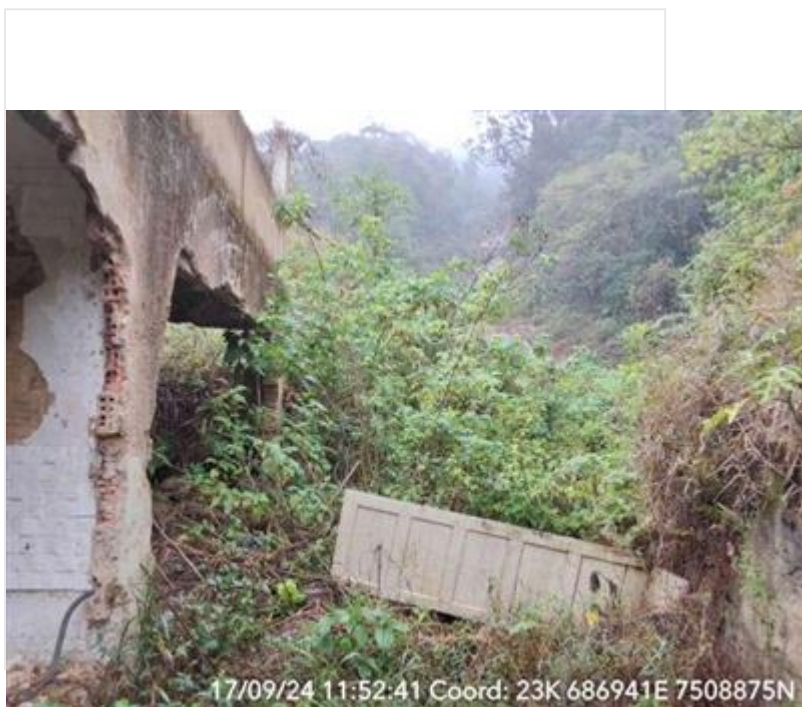
Foto1

**Residências destruídas pelo deslizamento. Área com drenagem natural predominante, logo, recomenda-se obras de estruturas de drenagem. Local onde a vegetação cresceu bastante, dificultando o acesso detalhado das residências.**

**Cicatriz de deslizamento.**

- **barreira dinâmica**
- **muro de concreto armado estaqueado**

- **desobstrução da drenagem**
- **remoção da "vegetação deslizada"**
- **remoção do material mobilizado**
- **reflorestamento**
- **construção de guarda-corpo**
- **construção/reparo de passeio**
- **concreto projetado**
