**Thalweg Tecnologia e Serviços de Geotecnia**  
Cartografia de Risco a Escorregamentos em Encostas  
do Município de Petrópolis

**FICHA DE CAMPO**

**PT\_D1\_CENTRO\_336\_DSS\_EA\_IR\_\_1**

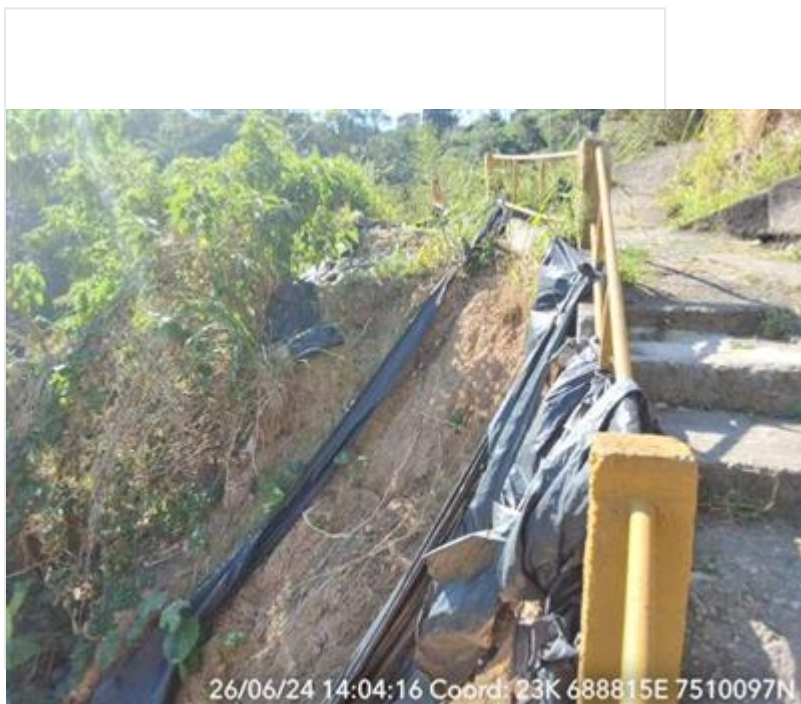
## Foto1

**Cicatriz.**
