Thalweg Tecnologia e Serviços de Geotecnia  
Cartografia de Risco a Escorregamentos em Encostas  
do Município de Petrópolis

FICHA DE CAMPO

**PT\_D1\_CENTRO\_336\_DSS\_EA\_IR\_\_10**

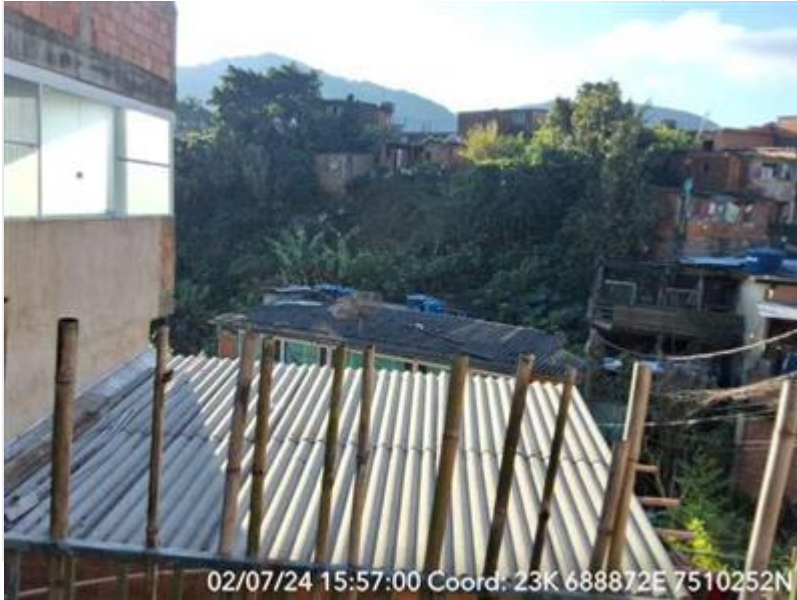
Foto1

**Drenagem em todo o poligono. Na cicatriz abaixo das casas: solo grampeado.**

**Cicatriz**

- **estruturas ancoradas ou atirantadas (solo)**

- **solo grampeado com face em concreto projetado**

- **remoção da "vegetação deslizada"**
- **remoção do material mobilizado**

- **canaleta**
- **escada hidráulica**
- **caixa de passagem**
- **vigotas estaqueadas**
