**Thalweg Tecnologia e Serviços de Geotecnia**  
Cartografia de Risco a Escorregamentos em Encostas  
do Município de Petrópolis

**FICHA DE CAMPO**

**PT\_D1\_CENTRO\_336\_DSS\_EA\_IR\_\_11**

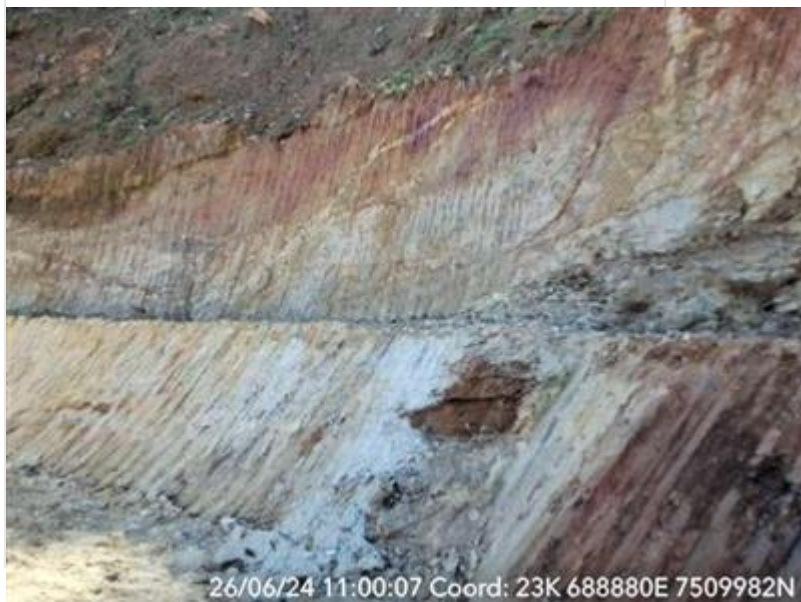
## Foto1

**Cicatriz.**

**A montante: solo grampeado. A jusante: muro. Drenagem e revegetação em todo o polígono.**
