FICHA DE CAMPO

**PT\_D1\_CENTRO\_336\_DSS\_EA\_IR\_\_12**

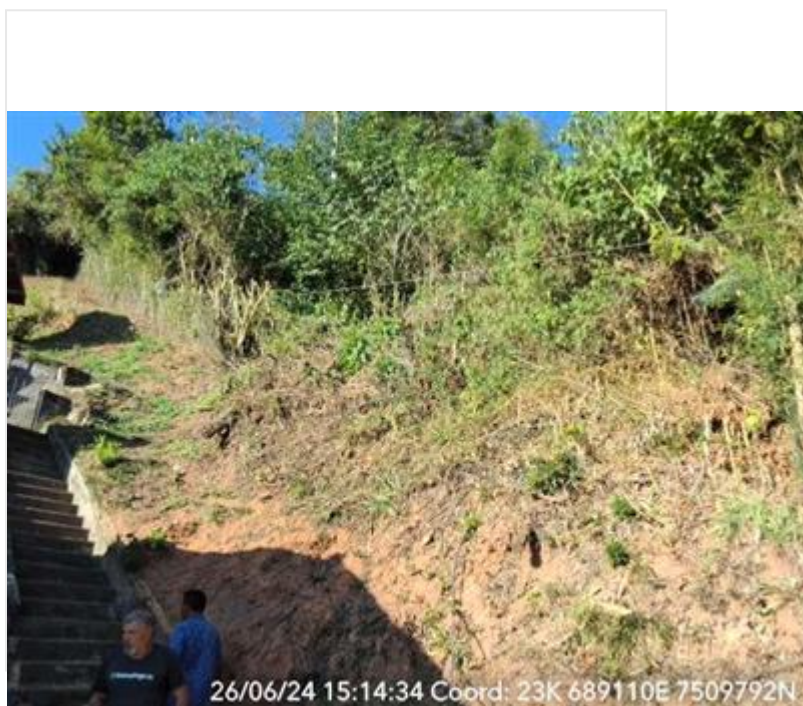
Foto1

**Região à jusante do polígono.**

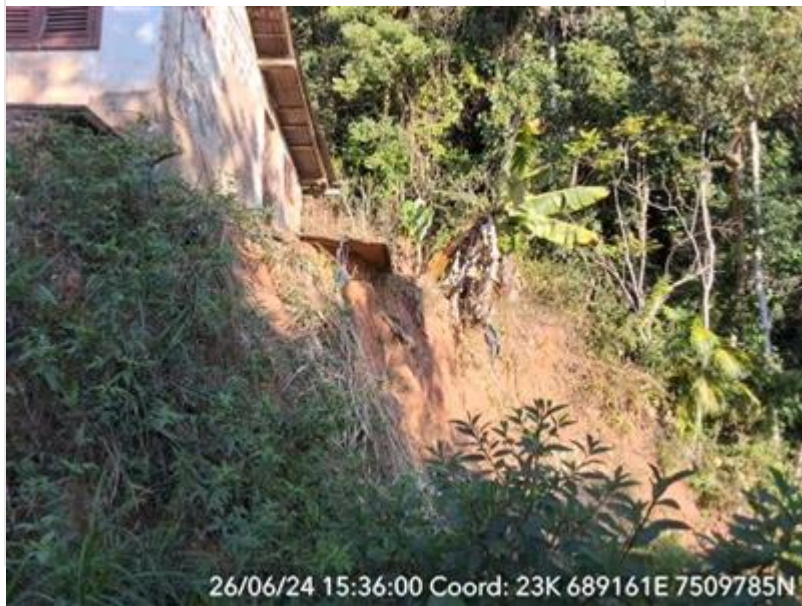
Foto2

**Região à montante do polígono.**

**À jusante do polígono: muro e gramínea. A montante: solo grampeado. Recomenda-se a remoção da casa à montante da cicatriz, pois a sua carga potencializa o risco para as demais moradias à jusante.**
