**Thalweg Tecnologia e Serviços de Geotecnia**  
Cartografia de Risco a Escorregamentos em Encostas  
do Município de Petrópolis

FICHA DE CAMPO

**PT\_D1\_CENTRO\_336\_DSS\_EA\_IR\_\_13**

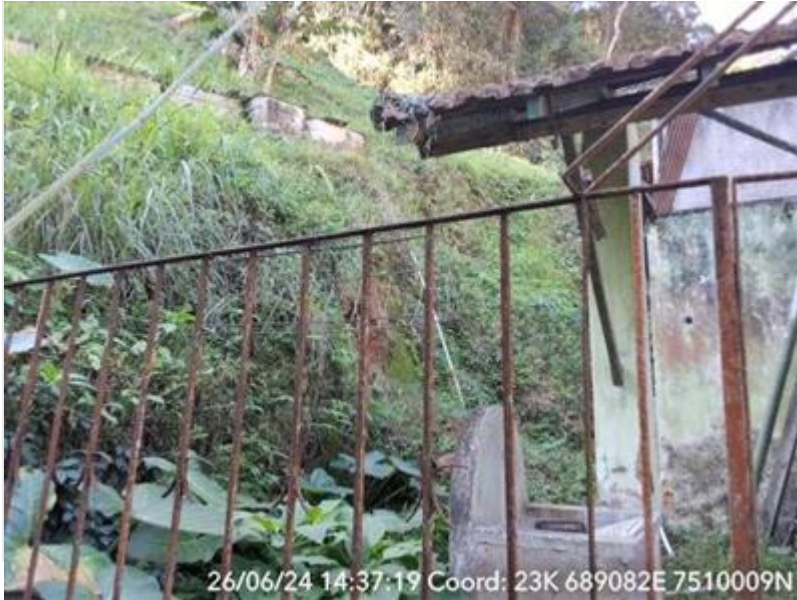
Foto1

**Cicatriz e talude íngreme atrás da casa.**

**A montante: Suavização do terreno e muro. Drenagem em todo o polígono.**
