FICHA DE CAMPO

**PT\_D1\_CENTRO\_336\_DSS\_EA\_IR\_4**

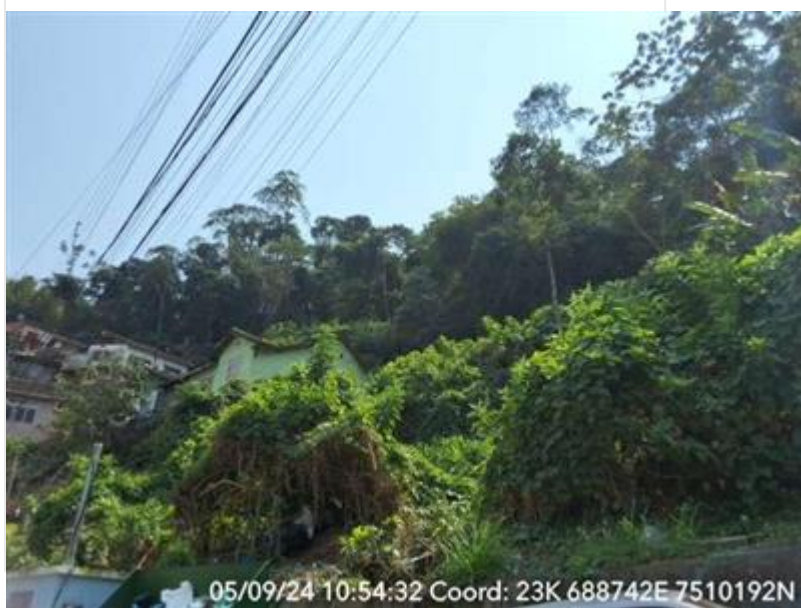
Foto1

**Mobilizacao de material.**

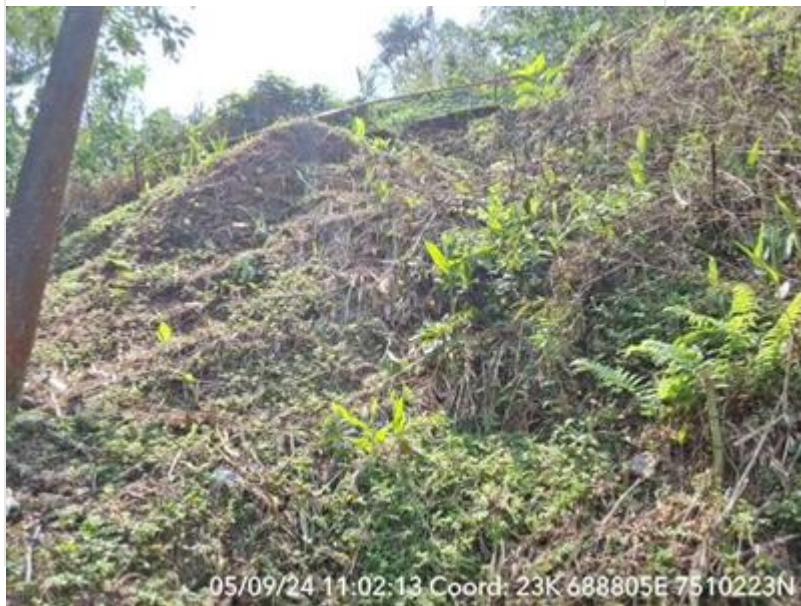
Foto2

**Moradia afetada por deslizamento**
