FICHA DE CAMPO

**PT\_D1\_CENTRO\_336\_DSS\_EA\_IR\_\_7**

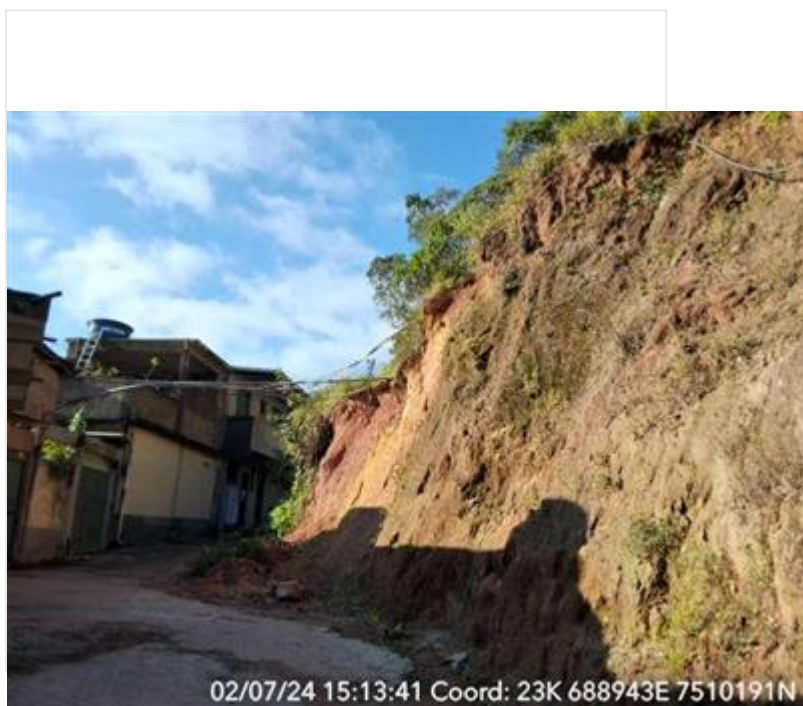
Foto1

**Cicatriz na rua superior.**

**Cicatriz rua superior: acerto do terreno e concreto projetado. Cicatriz rua inferior: acerto do terreno e solo grampeado, muro na base do talude. Remoção de árvores inclinadas à montante.**

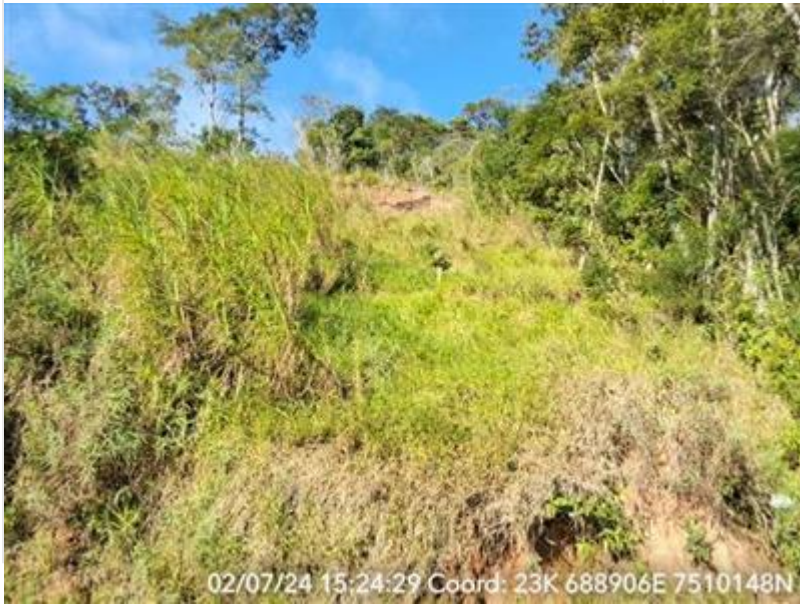
Foto2

**Cicatriz na rua inferior.**
