FICHA DE CAMPO

**PT\_D1\_CENTRO\_354\_DSS\_PG\_TB\_\_4**

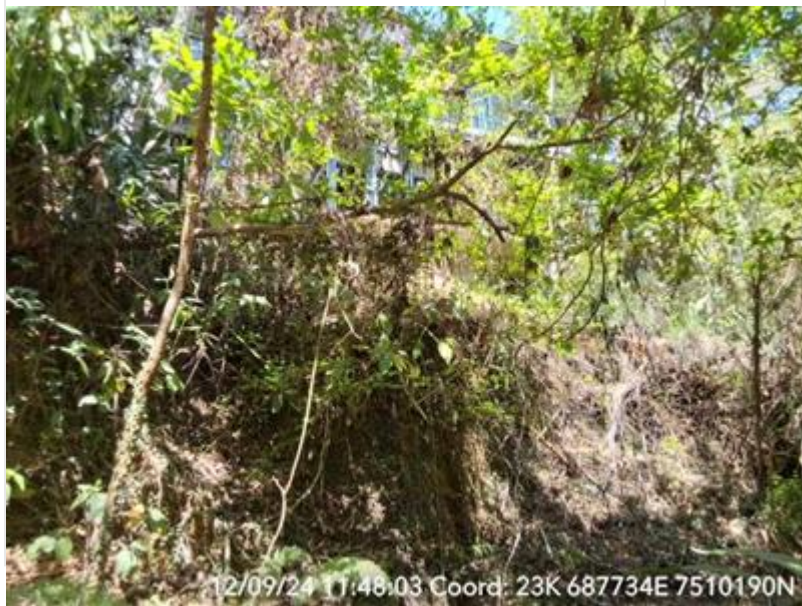
Foto1

**Obra embargada por ser erguida em área de preservação histórica.**

**Obra embargada**
