FICHA DE CAMPO

**PT\_D1\_CENTRO\_381\_DSS\_DS\_LT\_\_5**

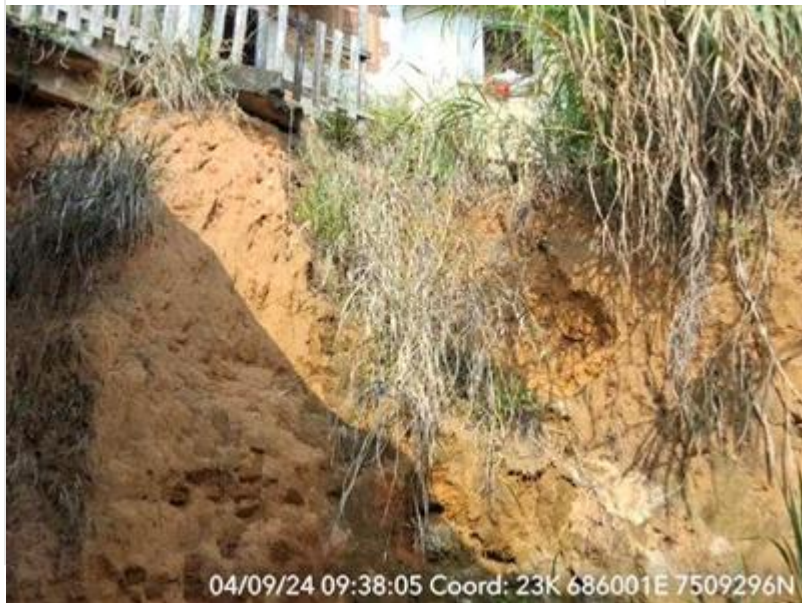
Foto1

**Cicatriz.**
