FICHA DE CAMPO

**Jurandir da Costa Filho**

**PT\_D1\_CENTRO\_381\_DSS\_DS\_LT\_\_6**

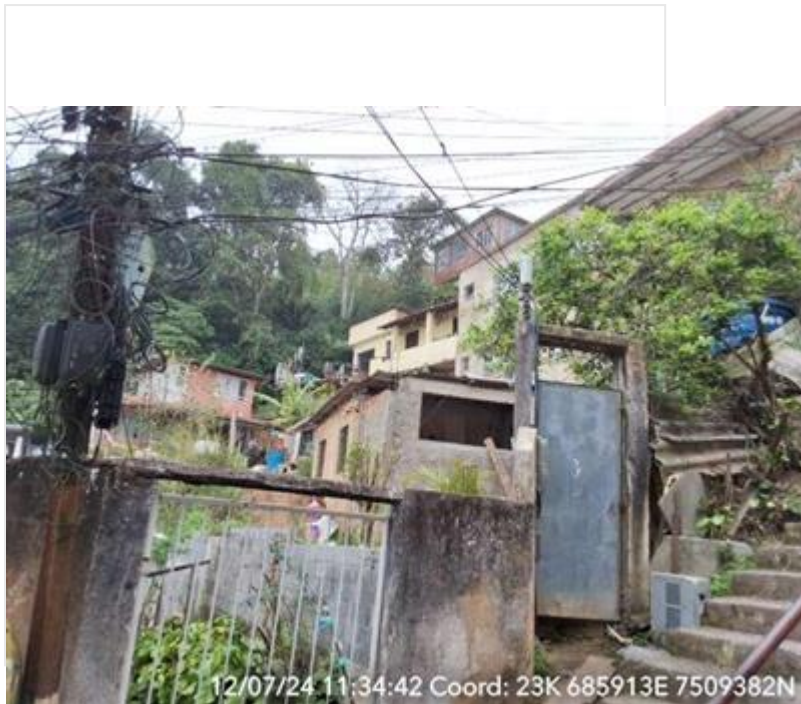
Foto1

**Casas trincadas.**
