FICHA DE CAMPO

**PT\_D1\_CENTRO\_381\_DSS\_JP\_TS\_\_3**

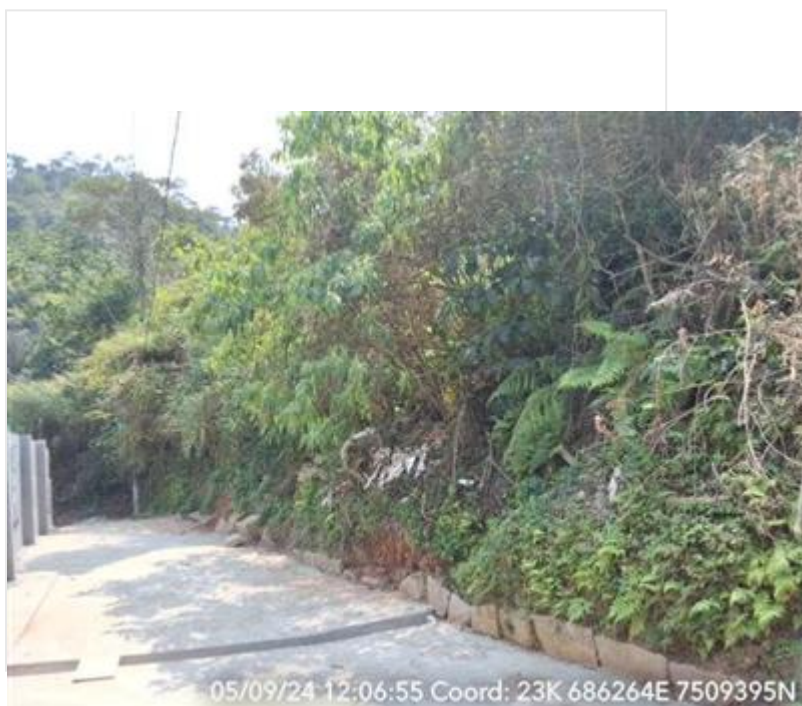
Foto1

**Local do deslizamento.**
