FICHA DE CAMPO

**PT\_D1\_CENTRO\_381\_DSS\_JP\_TS\_\_5**

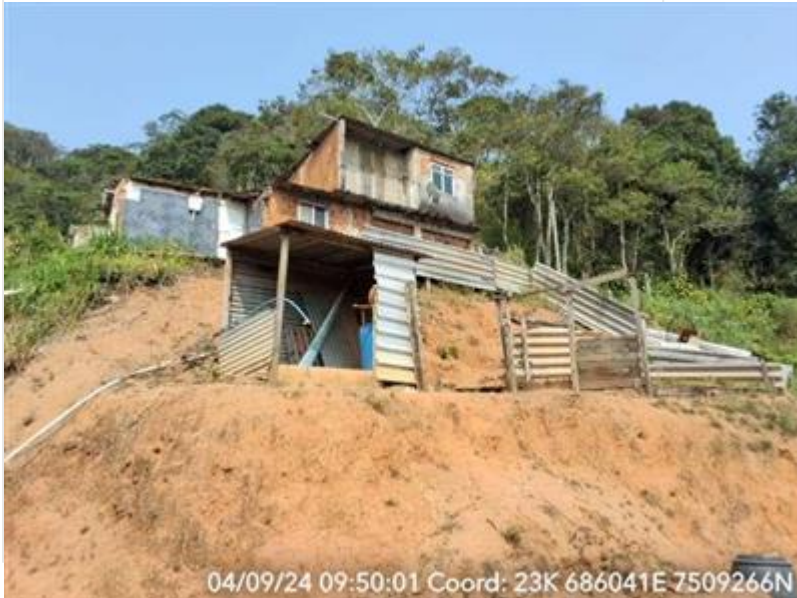
## Foto1

**Cortes com sinais de movimentação.**

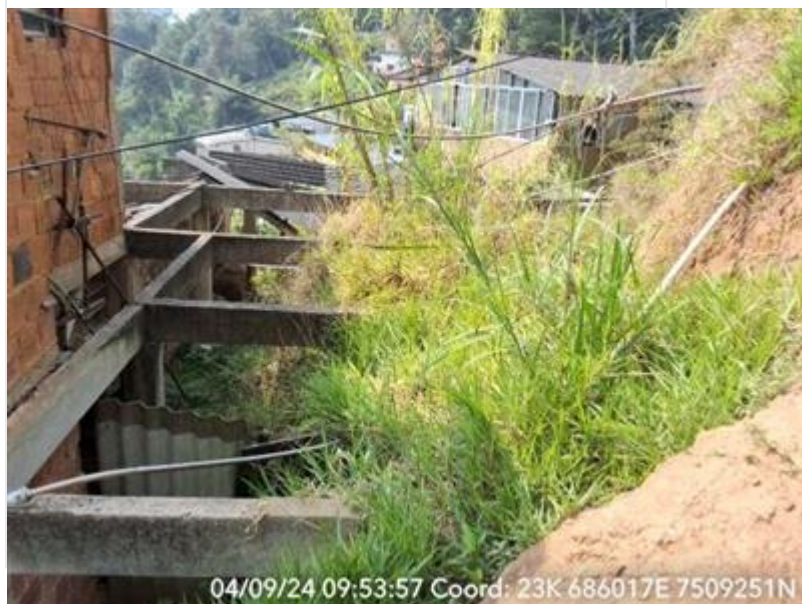
Foto2

**Moradias encaixadas em cortes.**

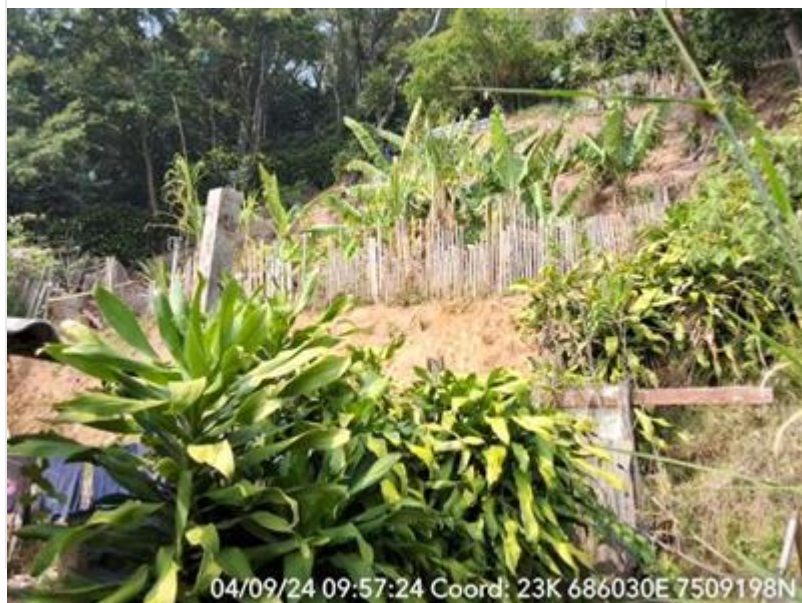
Foto3

**Talude com inclinação acentuada na última moradia.**

**Muro em diferentes patamares para suporte dos diferentes platôes e atrás de moradias encaixadas em cortes. Solo grampeado com concreto projetado à jusante do polígono e para suporte da servidão. À montante da última moradia: solo grampeado com face verde e substituição de muro de pneus. Drenagem em todo o polígono.**
