FICHA DE CAMPO

**PT\_D1\_CENTRO\_381\_DSS\_JP\_TS\_\_6**

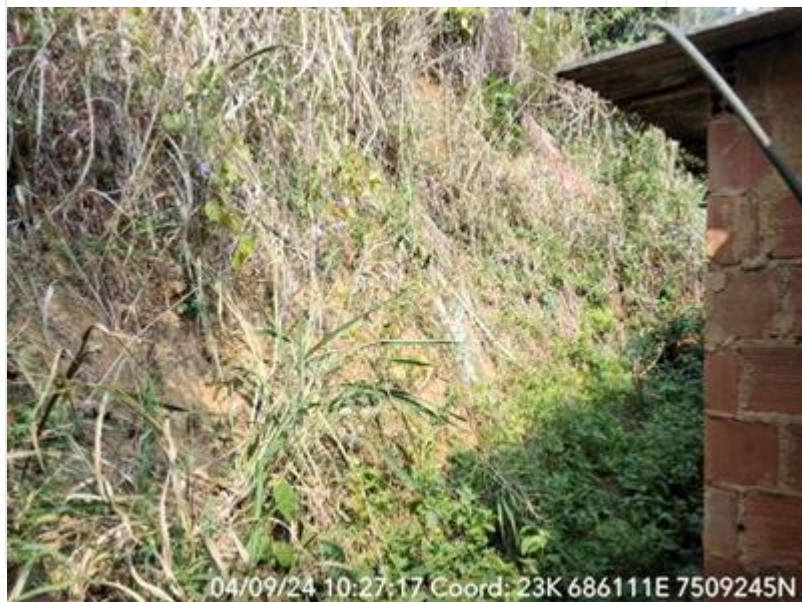
Foto1

**Cicatriz entre moradias.**

**Entre as moradias: muro na base e concreto projetado. Na escadaria: refazer muro. Drenagem no polígono.**

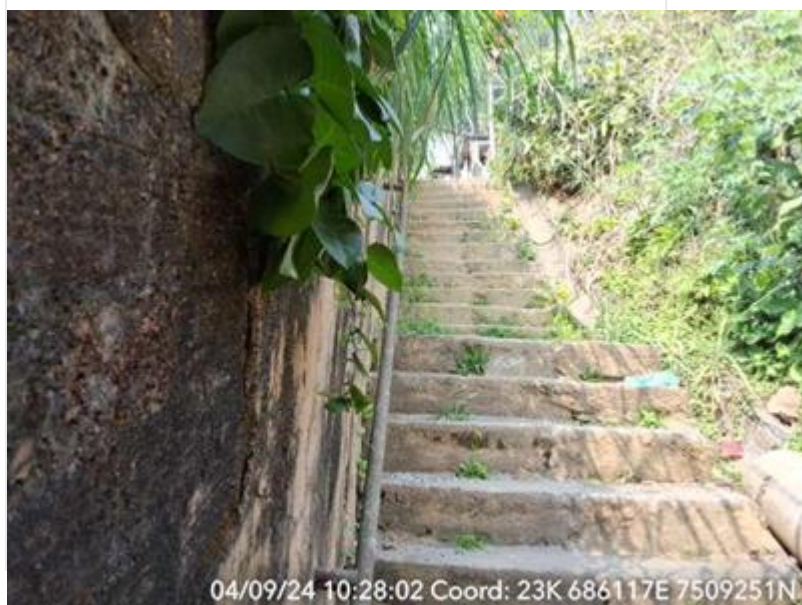
Foto2

**Muro tombando em direção à escadaria.**
