FICHA DE CAMPO

**PT\_D1\_CENTRO\_381\_DSS\_JP\_TS\_\_7**

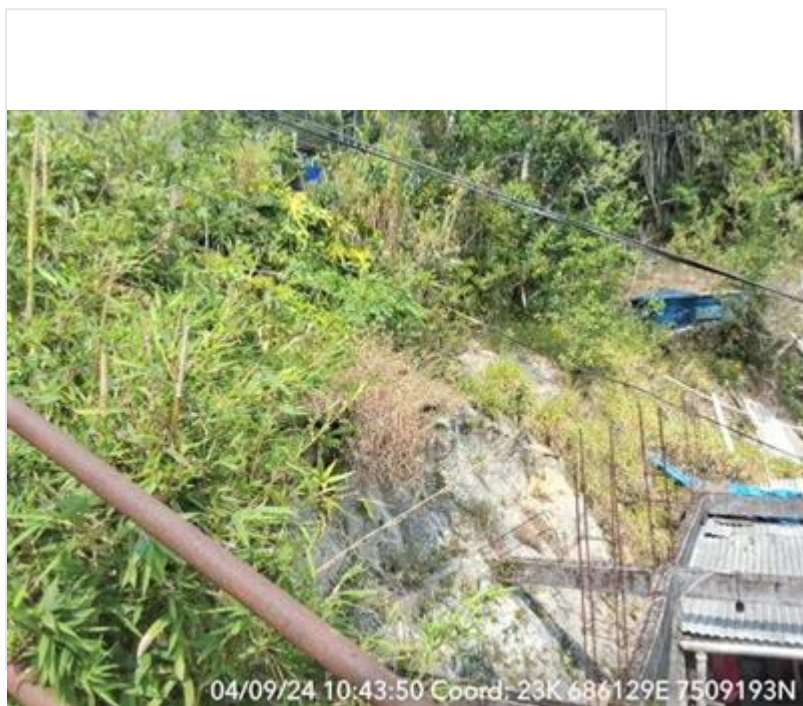
Foto1

**Cicatriz concretada entre moradias.**
