FICHA DE CAMPO

**PT\_D1\_CENTRO\_382\_DSS\_EA\_IR\_\_4**

**Área de bananeira: cortina atirantada com guarda-corpo e concreto projetado.**

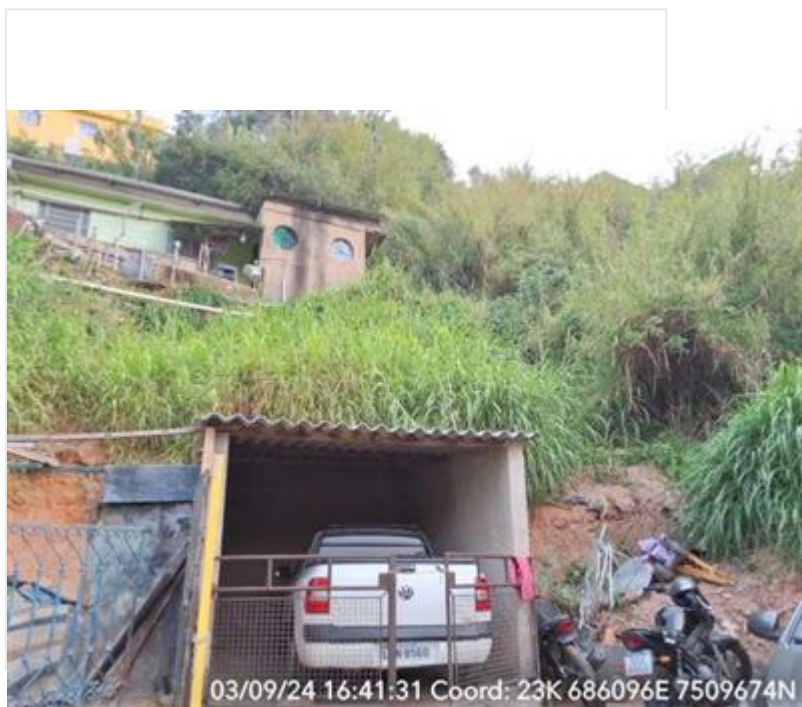
Foto1

**Local do deslizamento de 2022.**

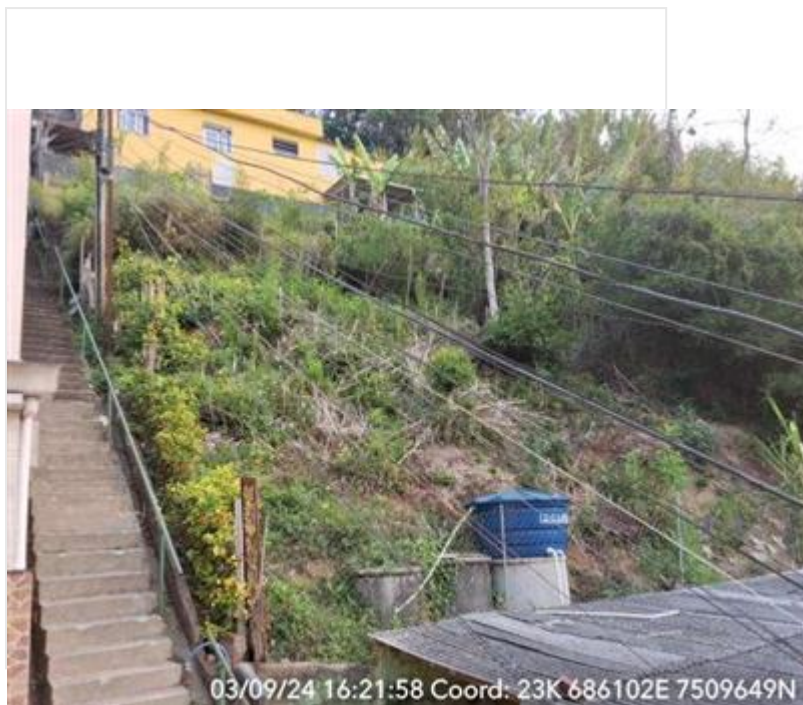
Foto2

**Mobilização de material.**

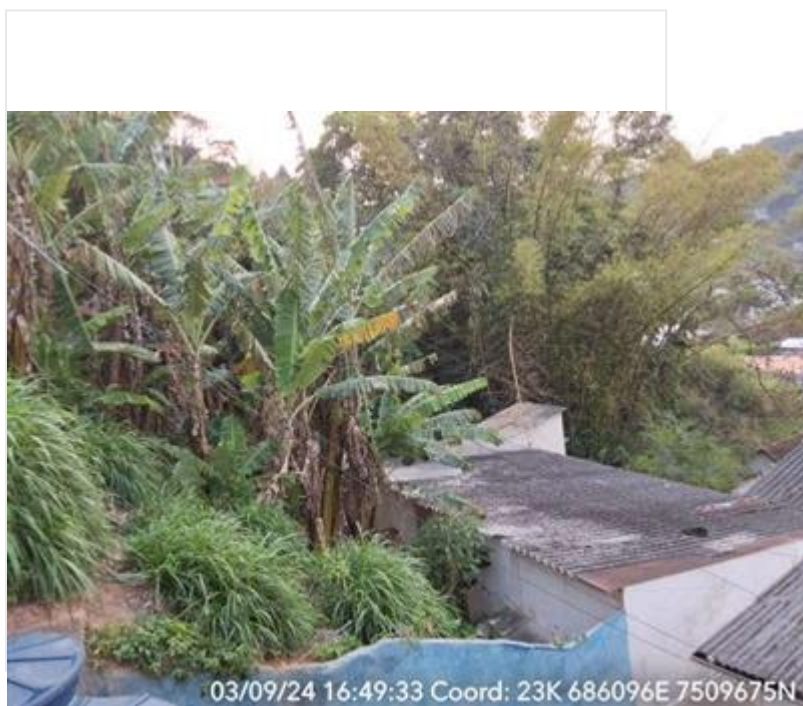
Foto3

**Zona de bananeiras e bambuzal.**
