FICHA DE CAMPO

**PT\_D1\_CENTRO\_382\_DSS\_EA\_IR\_\_6**

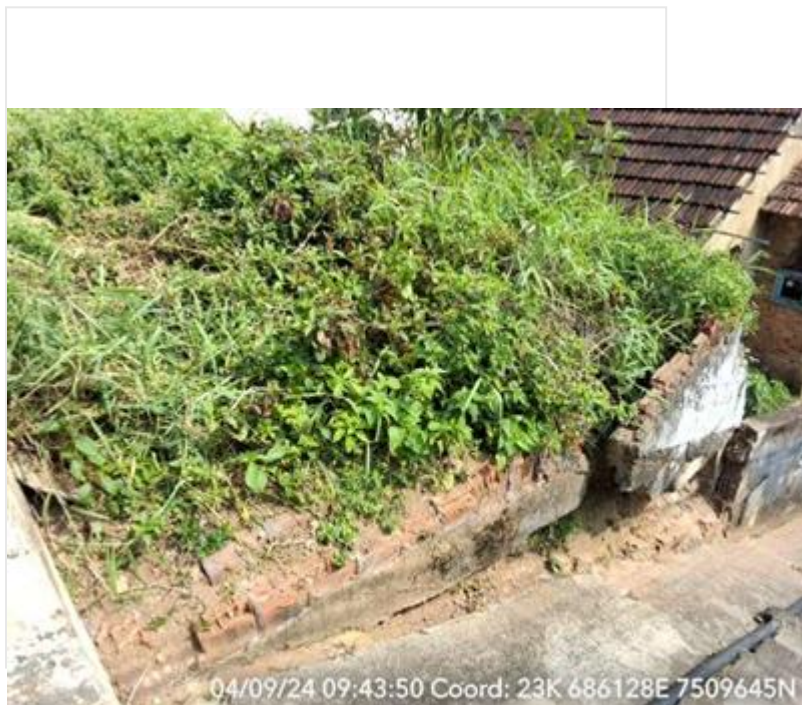
## Foto1

**Muro em aterro danificado.**
