FICHA DE CAMPO

**PT\_D1\_CENTRO\_382\_DSS\_EA\_IR\_\_7**

**Deslizamento ocorrido há 6 anos. Atrás das residências: muro de concreto. A jusante da última casa: solo grampeado.**

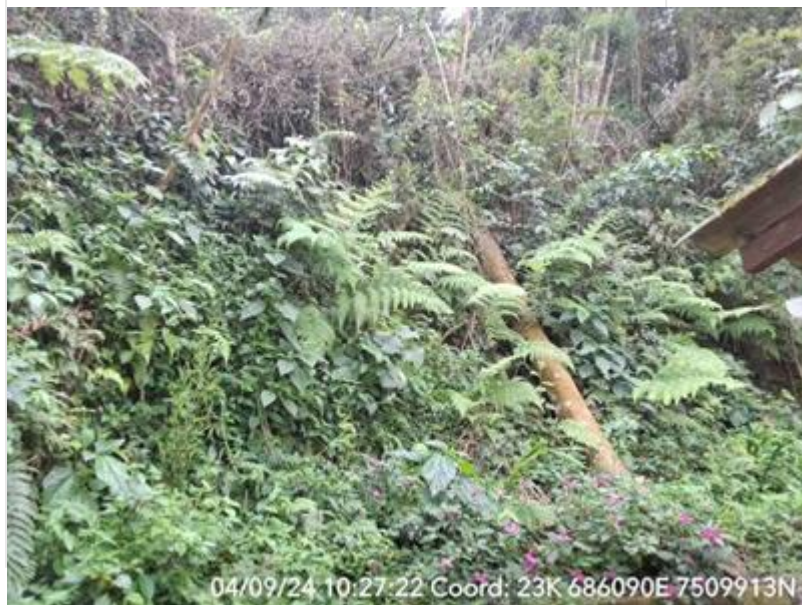
Foto1

**Cicatriz a montante de moradia.**

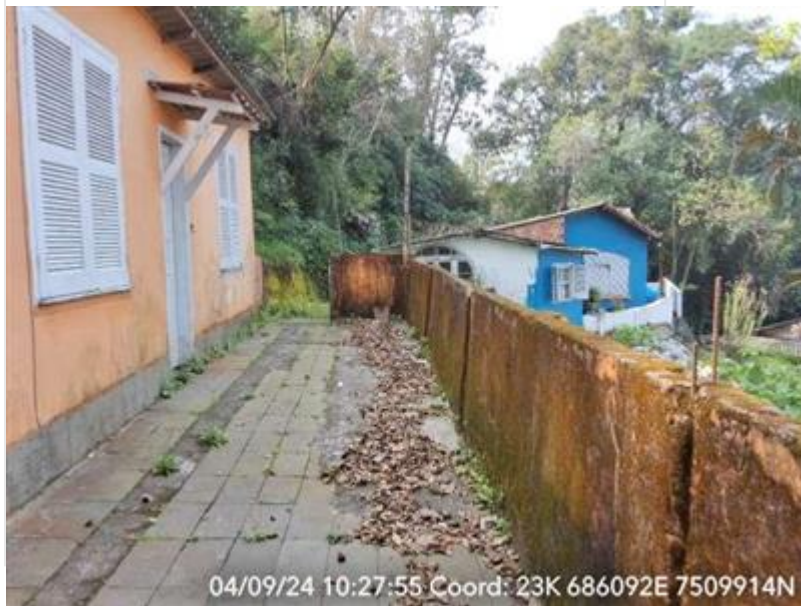
Foto2

**Muro inclinado e com trincas na última casa.**
