FICHA DE CAMPO

**12068017784**

**PT\_D1\_CENTRO\_382\_DSS\_EA\_IR\_\_9**

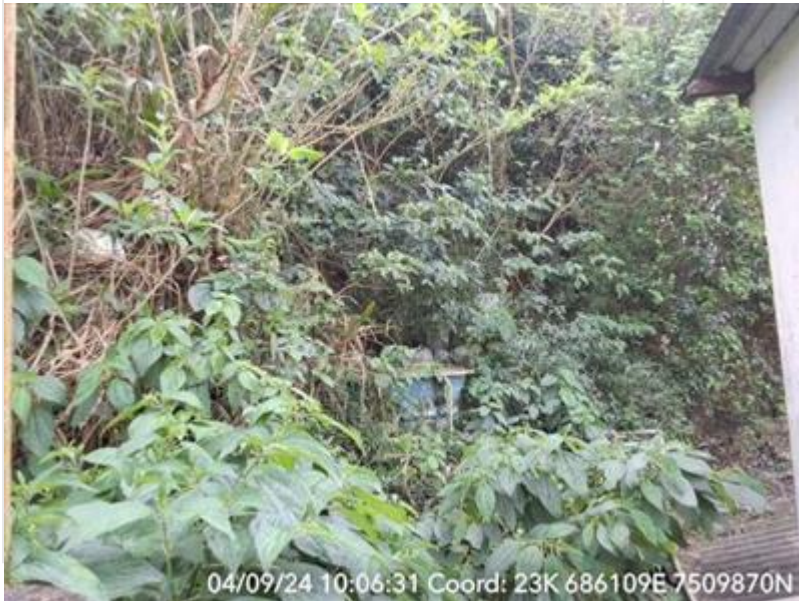
Foto1

**Cicatriz de deslizamento.**
