**Thalweg Tecnologia e Serviços de Geotecnia**  
Cartografia de Risco a Escorregamentos em Encostas  
do Município de Petrópolis

FICHA DE CAMPO

**PT\_D1\_CHACARA FLORA\_156\_DSS\_EA\_IR\_\_1**

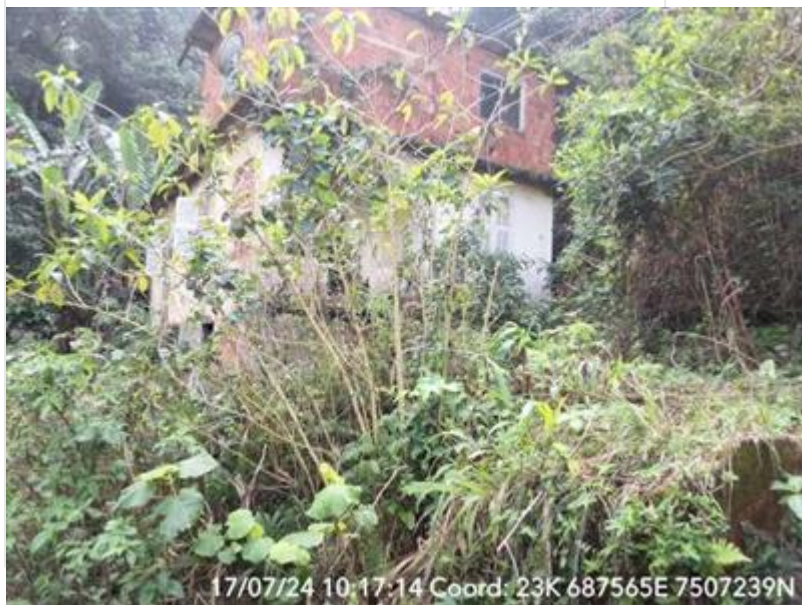
Foto1

**Casa atingida**
