FICHA DE CAMPO

**PT\_D1\_CHACARA FLORA\_156\_DSS\_EA\_IR\_\_15**

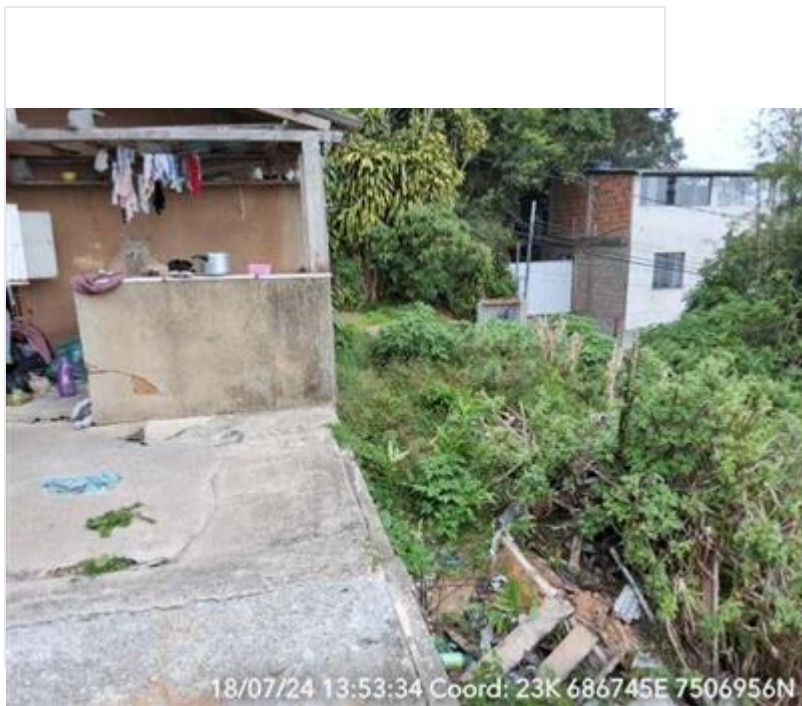
Foto1

**Casa com rachaduras**
