FICHA DE CAMPO

**PT\_D1\_CHACARA FLORA\_156\_DSS\_EA\_IR\_\_18**

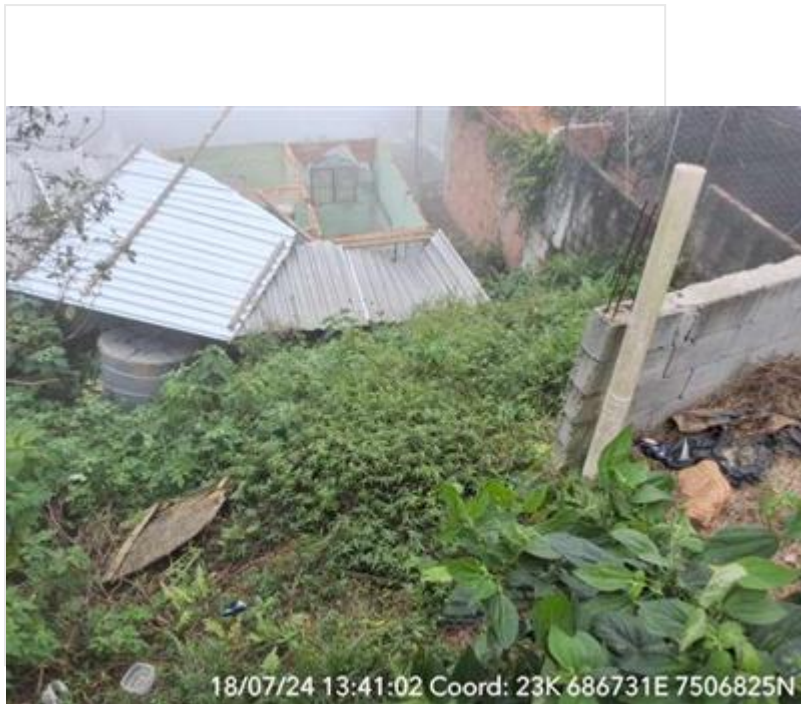
Foto1

**Escorregamento.**
