FICHA DE CAMPO

**PT\_D1\_CHACARA FLORA\_156\_DSS\_EA\_IR\_\_19**

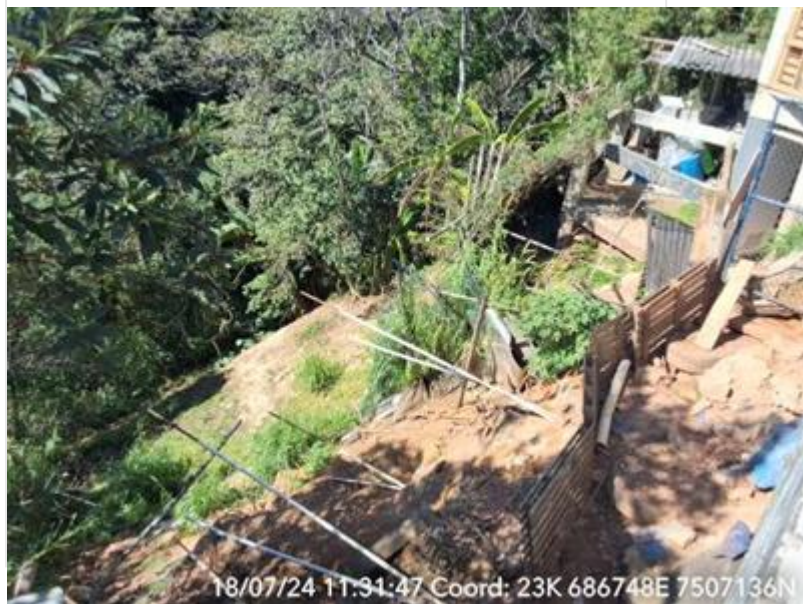
Foto1

**Obra de cortina atirantada foi abandonada no ponto de finalização em 2014. Já é visível a deteriorização da estrutura.**

**Obra abandonada.**
