FICHA DE CAMPO

**PT\_D1\_CHACARA FLORA\_156\_DSS\_EA\_IR\_\_20**

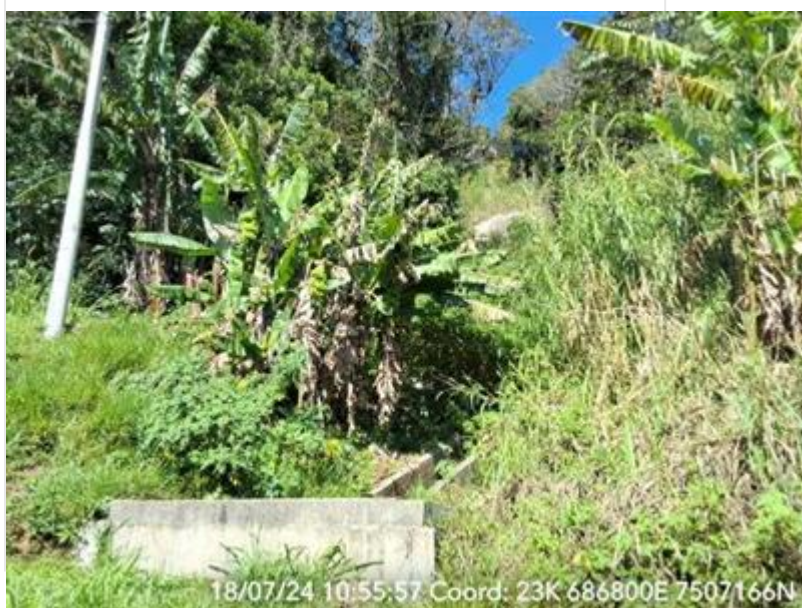
Foto1

**Laje exposta com solo sobre rocha acima em talvegue.**
