**Thalweg Tecnologia e Serviços de Geotecnia**  
Cartografia de Risco a Escorregamentos em Encostas  
do Município de Petrópolis

FICHA DE CAMPO

**PT\_D1\_CHACARA FLORA\_156\_DSS\_EA\_IR\_\_5**

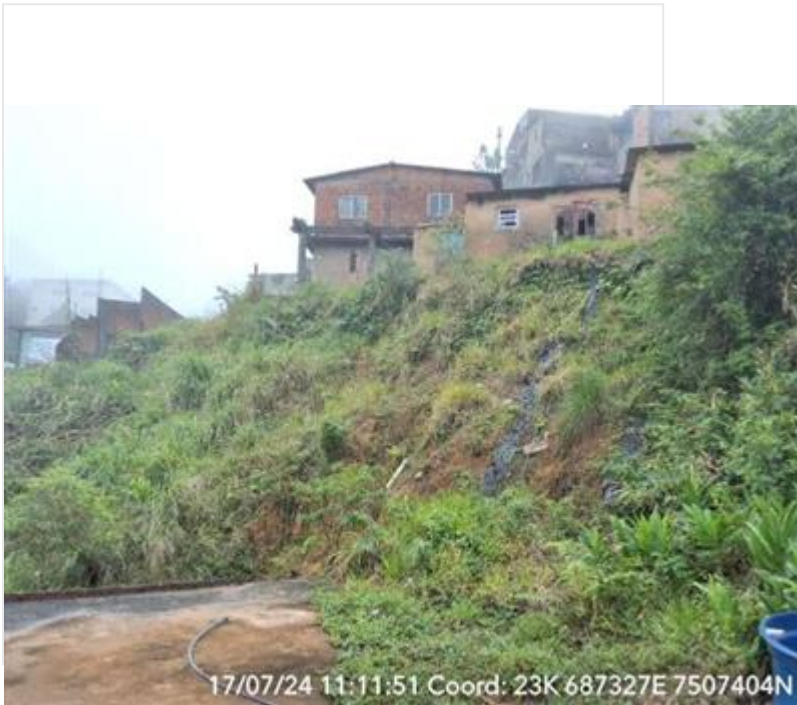
Foto1

**Cicatriz**
