FICHA DE CAMPO

**PT\_D1\_CHACARA FLORA\_156\_DSS\_EA\_IR\_\_9**

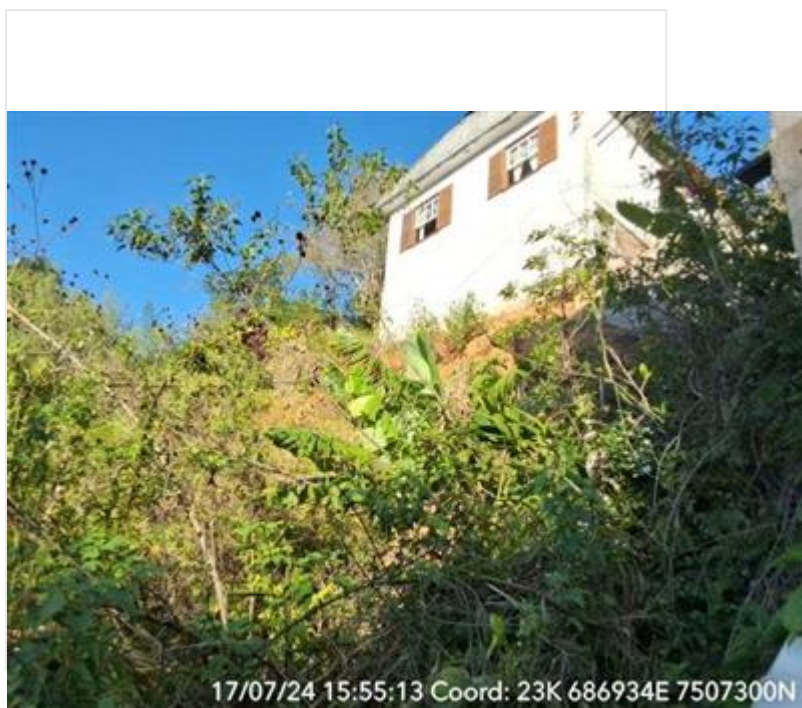
Foto1

**Casa na crista do talude.**
