FICHA DE CAMPO

**PT\_D1\_CHACARA FLORA\_156\_DSS\_JP\_SC\_\_4**

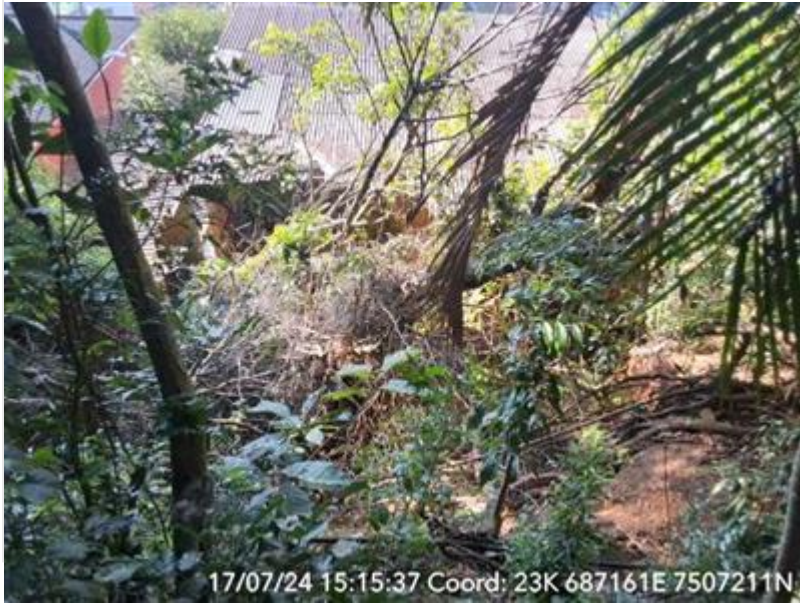
Foto1

**Cicatriz.**
