FICHA DE CAMPO

**PT\_D1\_CHACARA FLORA\_156\_DSS\_JP\_SC\_\_6**

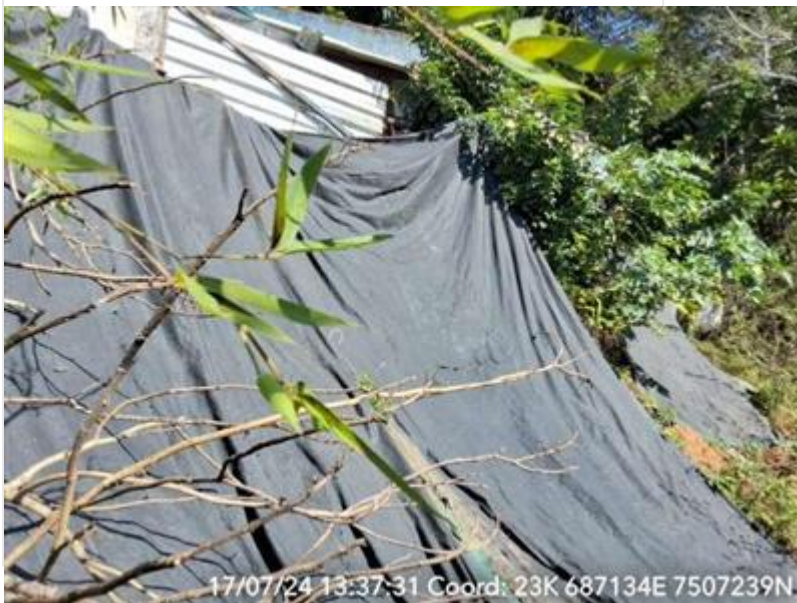
## Foto1

**Cicatriz abaixo da casa.**

**Abaixo das casas: muro. Cortina para refazer o acesso. Na cicatriz maior: vigotas para segurar o solo, solo grampeado na parte superior e biomanta na região com blocos. Barreira dinamica (ou barreira de debris flow) abaixo, encaixada no talvegue.**

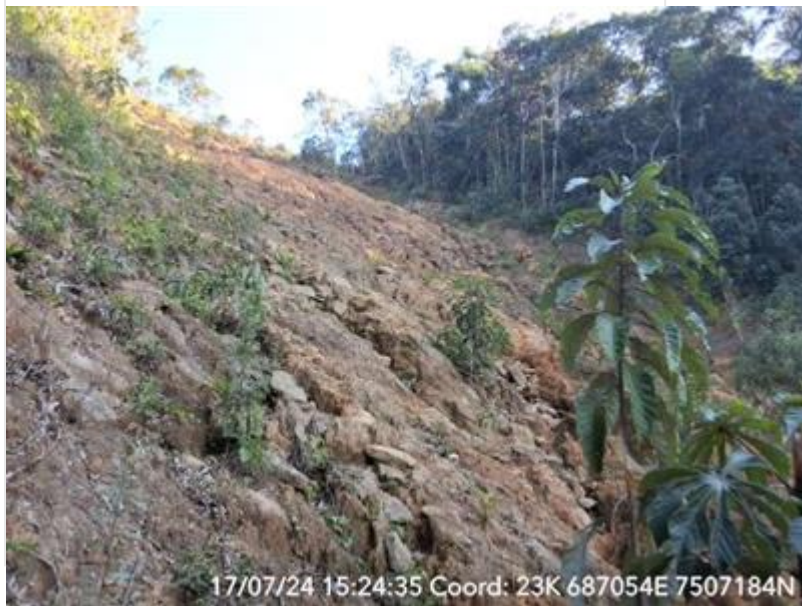
Foto2

**Cicatriz maior.**
