**Thalweg Tecnologia e Serviços de Geotecnia**  
Cartografia de Risco a Escorregamentos em Encostas  
do Município de Petrópolis

FICHA DE CAMPO

**PT\_D1\_DRTHOUZET\_154\_DSS\_EA\_IR\_\_3**

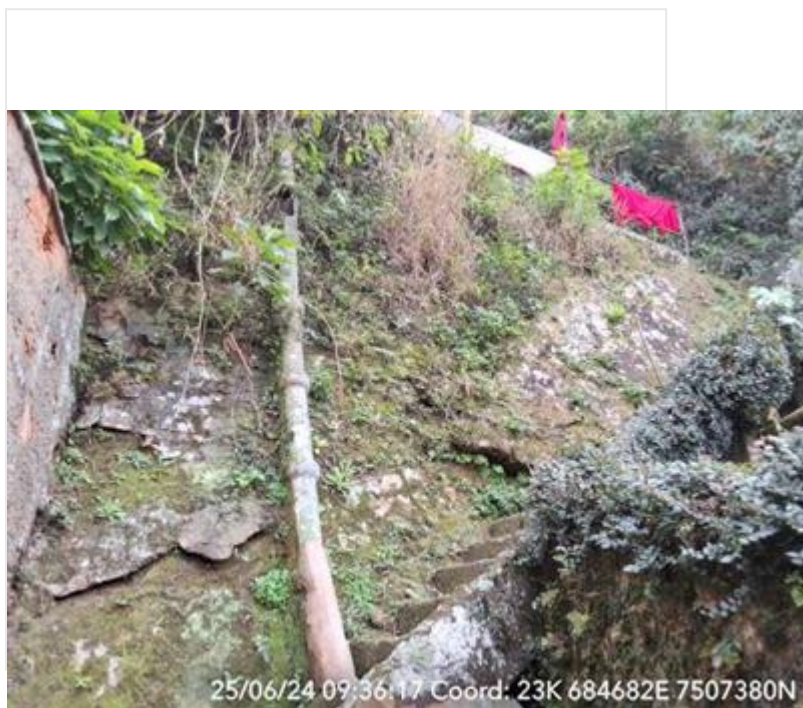
Foto1

**Desplacamento**

**Na frente da casa: remoção de vegetação e desmonte do deslocamento de rocha; tela chumbada. Atrás da casa: muro de concreto armado chumbado.**
