FICHA DE CAMPO

**PT\_D1\_DRTHOUZET\_154\_DSS\_EA\_IR\_\_8**

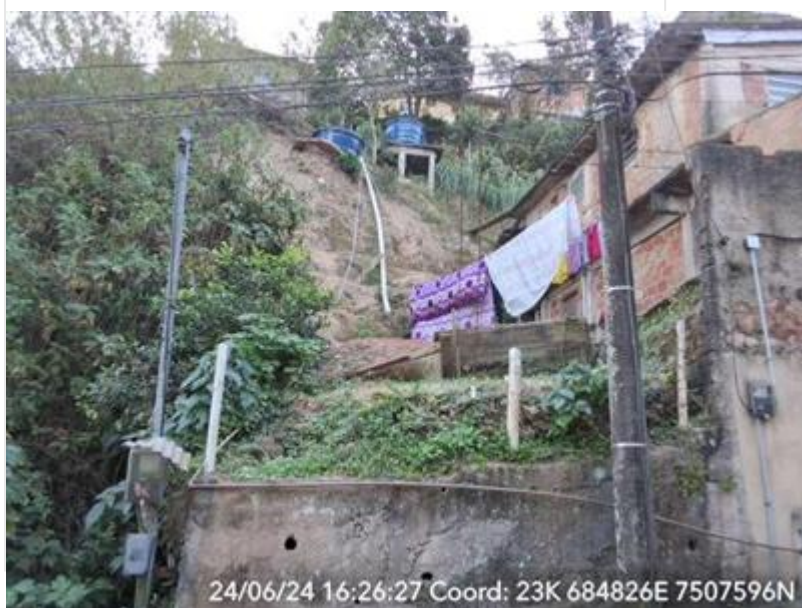
Foto1

**Cicatriz**
