FICHA DE CAMPO

**PT\_D1\_DUARTEDASILVEIRA\_288\_DSS\_JP\_TS\_\_1**

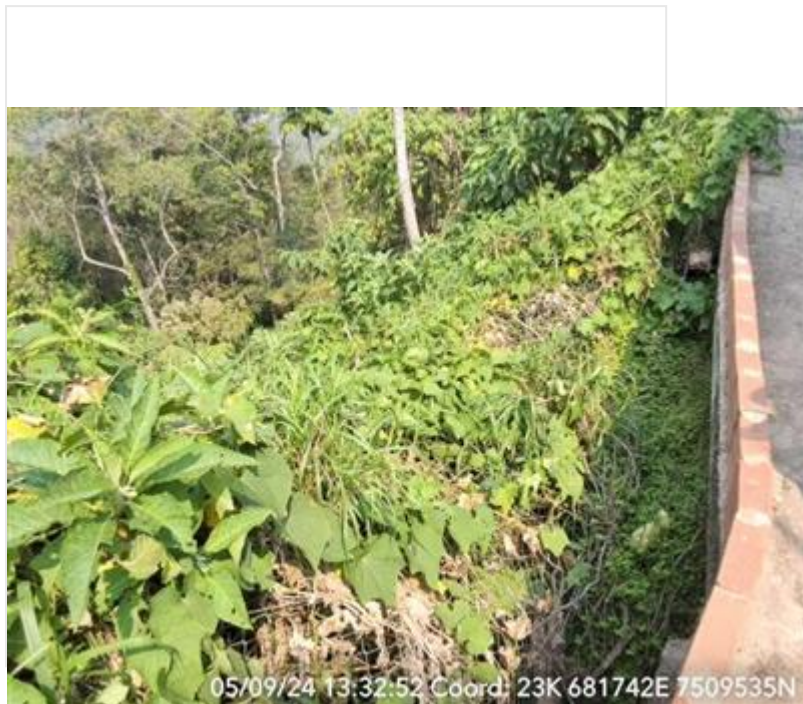
Foto1

**Cicatriz à jusante de moradia.**
