FICHA DE CAMPO

**PT\_D1\_DUARTEDASILVEIRA\_288\_DSS\_JP\_TS\_\_2**

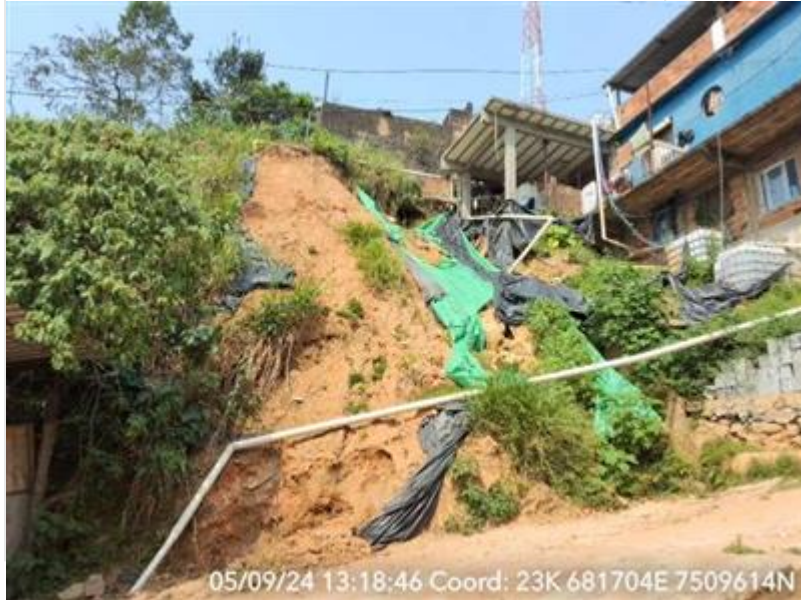
Foto1

**Cicatriz.**
