FICHA DE CAMPO

**PT\_D1\_DUARTEDASILVEIRA\_288\_DSS\_JP\_TS\_\_3**

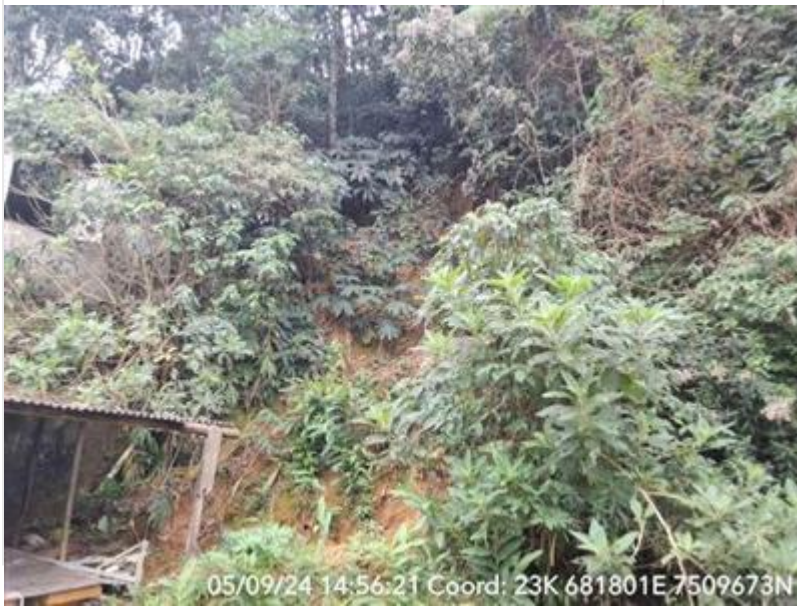
Foto1

**Cicatriz.**
