FICHA DE CAMPO

**PT\_D1\_DUARTEDASILVEIRA\_288\_DSS\_JP\_TS\_\_4**

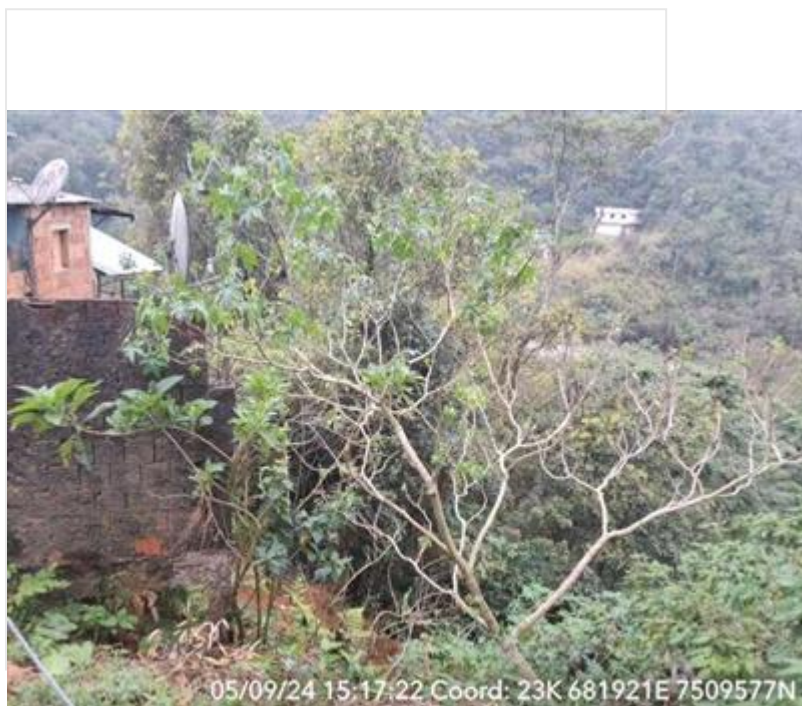
Foto1

**Cicatriz à jusante de moradias à oeste no polígono: cortina atirantada. Solo grampeado para suporte da moradia ao norte no polígono.**

**Cicatriz à jusante de moradias à oeste no polígono.**

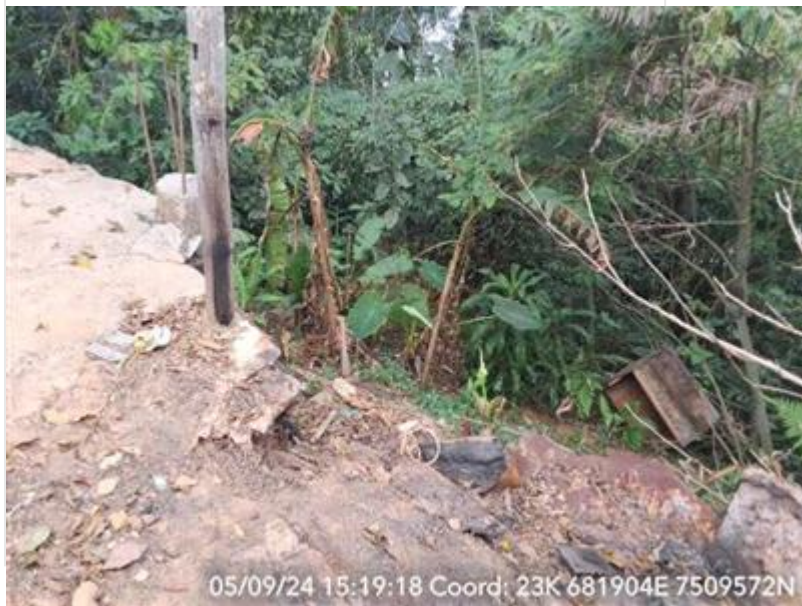
Foto2

**Sinais de movimentação à jusante de moradia.**
