FICHA DE CAMPO

**PT\_D1\_DUARTEDASILVEIRA\_288\_DSS\_JP\_TS\_\_6**

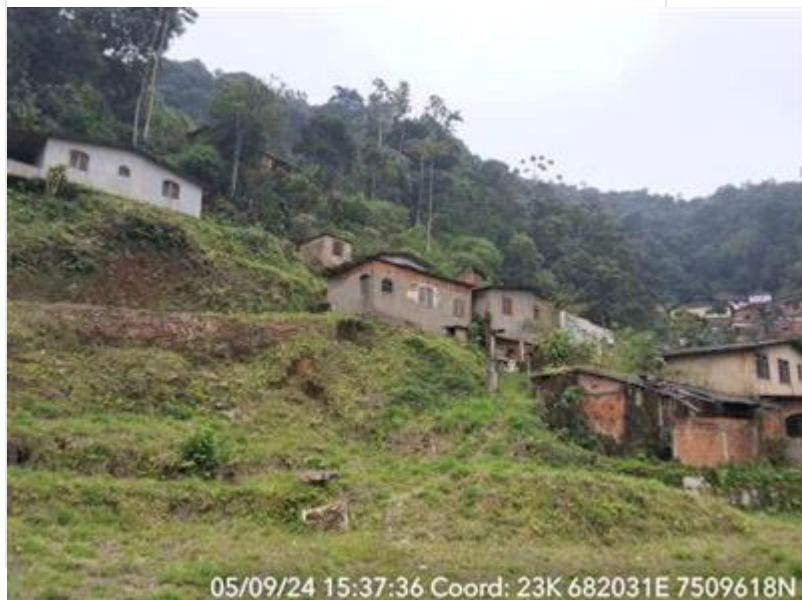
Foto1

**Cicatrizes na entrada do polígono.**
