FICHA DE CAMPO

**PT\_D1\_DUARTEDASILVEIRA\_362\_DSS\_EA\_MS\_\_2**

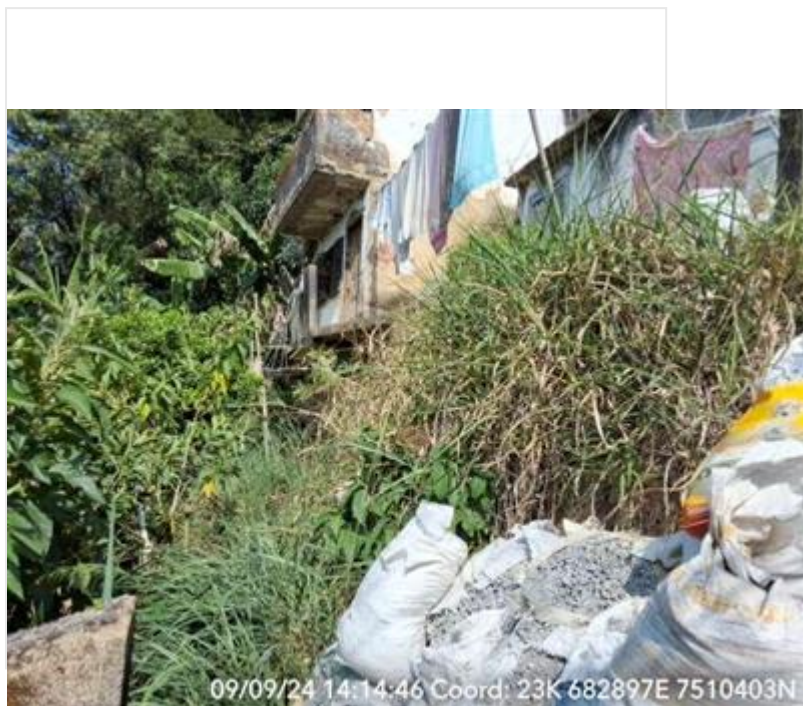
Foto1

**Cicatriz vegetada.**
