FICHA DE CAMPO

**PT\_D1\_DUARTEDASILVEIRA\_362\_DSS\_EA\_MS\_\_3**

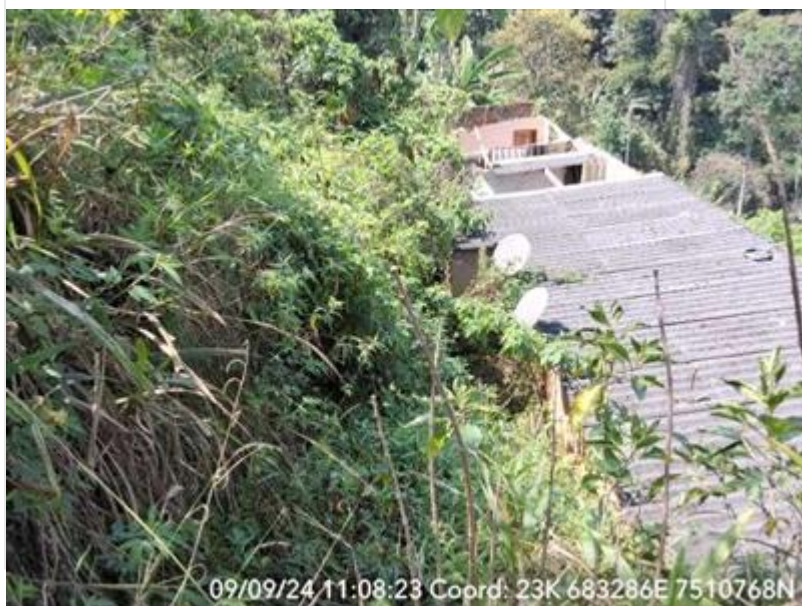
Foto1

**À montante da moradia atingida: solo grampeado com face verde e muro na base. Refazer muro à jusante da moradia**

**Situação à montante da moradia atingida.**

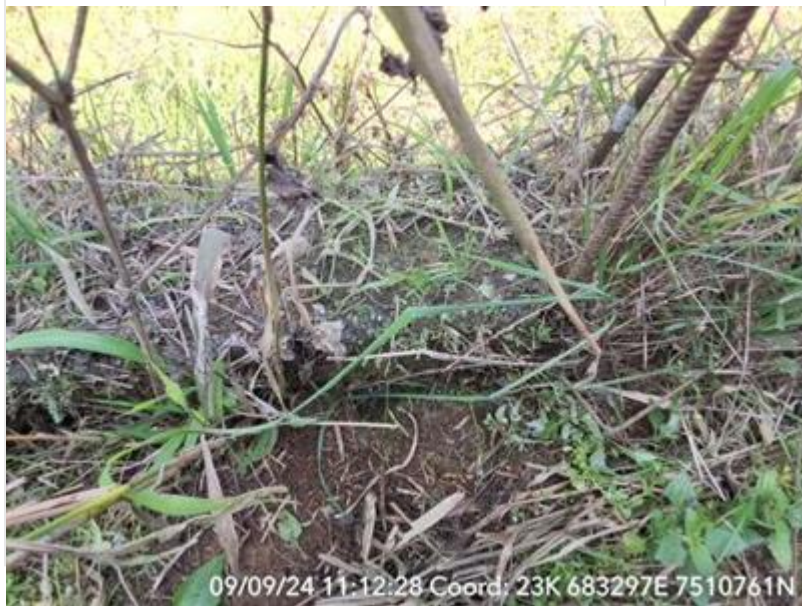
Foto2

**Muro à jusante da moradia com sinais de tombamento.**
