FICHA DE CAMPO

**PT\_D1\_DUARTEDASILVEIRA\_397\_DSS\_LT\_MS\_\_3**

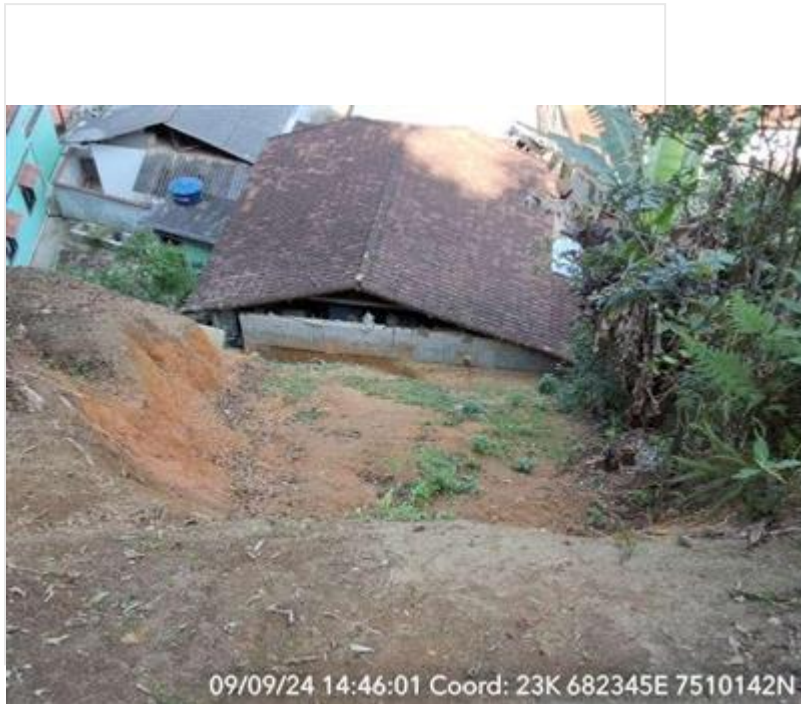
Foto1

**Cicatriz.**
