FICHA DE CAMPO

**PT\_D1\_DUARTEDASILVEIRA\_400\_DSS\_LT\_MS\_\_1**

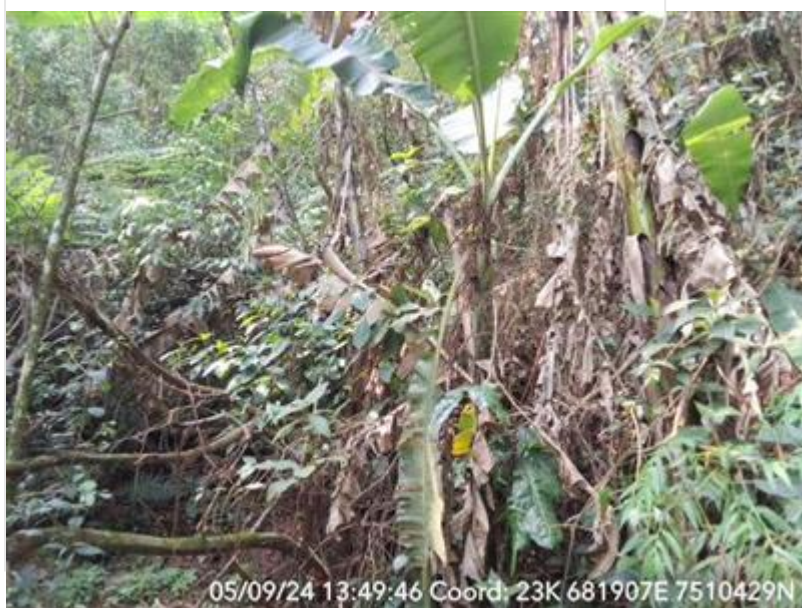
Foto1

**Local encoberto pela vegetação, o que impossibilita visualizar a cicatriz.**

**Remoção de vegetação inclinada. Drenagem em todo o polígono.**
