FICHA DE CAMPO

**PT\_D1\_DUARTEDASILVEIRA\_400\_DSS\_LT\_MS\_\_3**

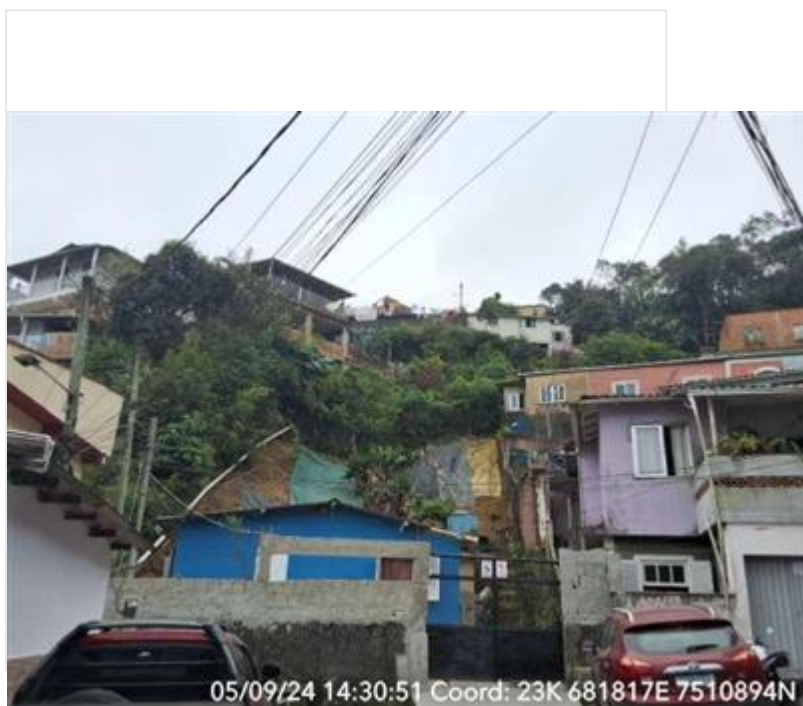
Foto1

**Cicatriz coberta por lonas.**

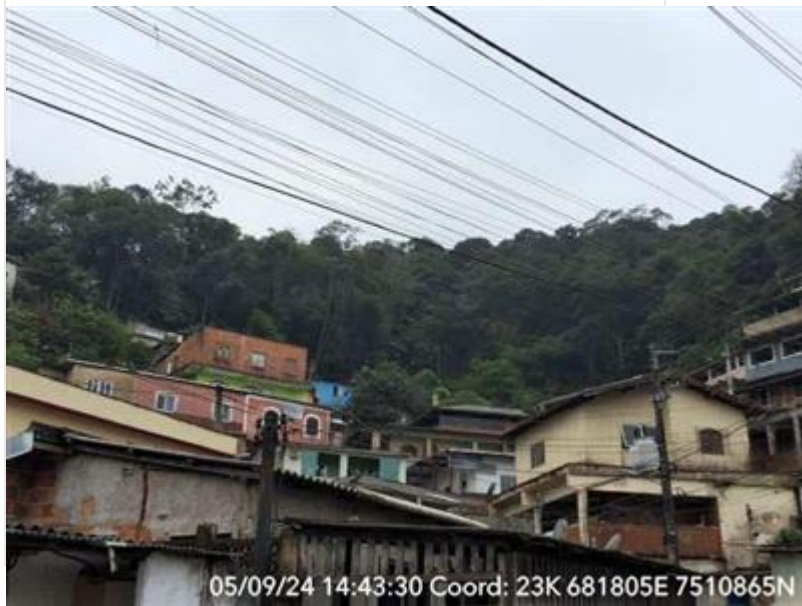
Foto2

**Região à montante do polígono.**
