FICHA DE CAMPO

**PT\_D1\_DUARTEDASILVEIRA\_402\_DSS\_JP\_TS\_\_1**

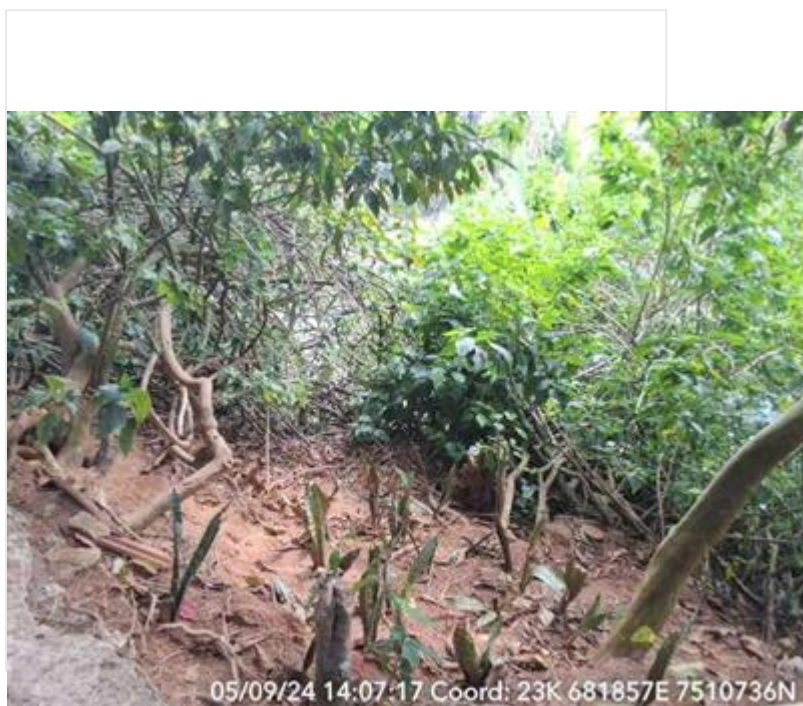
Foto1

**Talude íngreme entre moradias.**

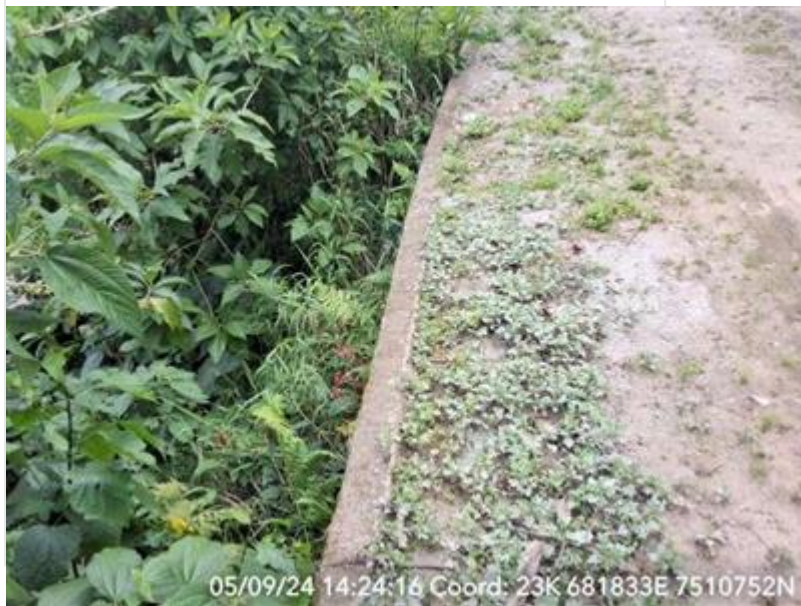
Foto2

**Via com cicatriz à jusante e sinais de movimentação.**
